Pasūtītājs: Alojas novada dome, reģ. Nr.90000060032  
Objekts: Staiceles vidusskola Sporta iela 4, Staicele, Alojas novads, LV-4043  
Būves veids: Esoša ēka

## VIZUĀLĀS APSKATES ATZINUMS

### STAICELES VIDUSSKOLA SPORTA IELA 4, STAICELE, ALOJAS NOVADS

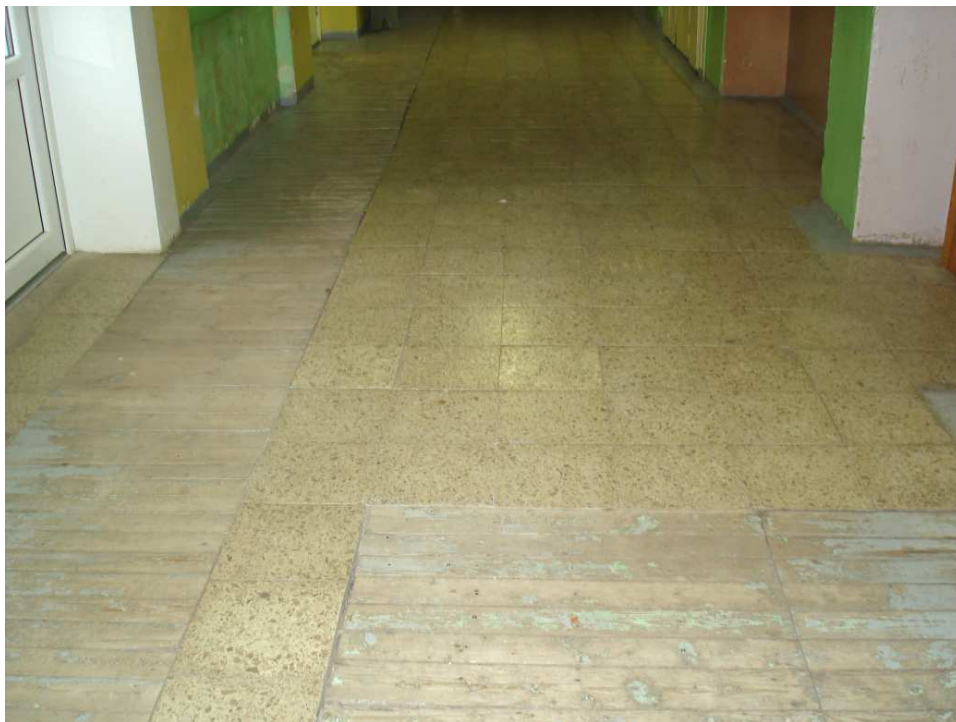
1) 1. stāva gaitēņa grīda ir iesegta ar betona masas flīzītēm, kas ir samērā nelīdzenas. Aptuveni 35% no grīdas platības veido inženiertīklu kanālu nosegvairogi no koka dēļiem. Koka dēļi nokalpojuši, nodiluši, šķībi. Koka vairogu savienojumu vietas ar flīžu grīdu daudzviet veido 5..15mm līmeņu starpības, kas rada skolēnu un pedagogu traumatisma risku.

1.att. 1.stāva gaitēņa grīda

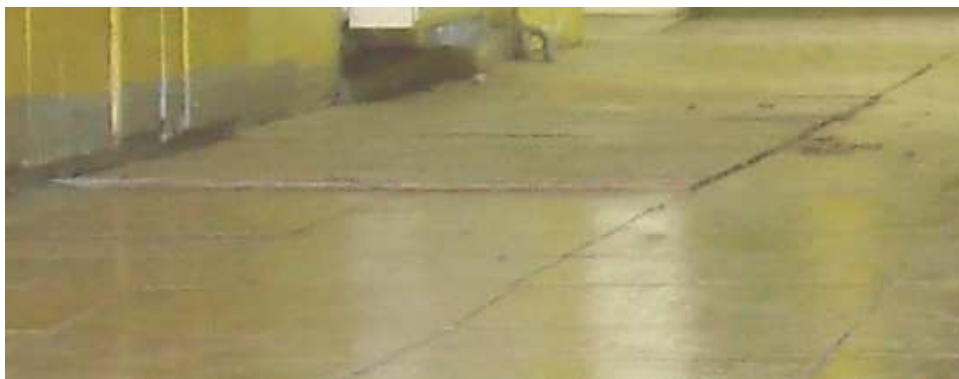
2.att. Grīdas līmeņu starpība 1.stāva gaitēņa grīdā

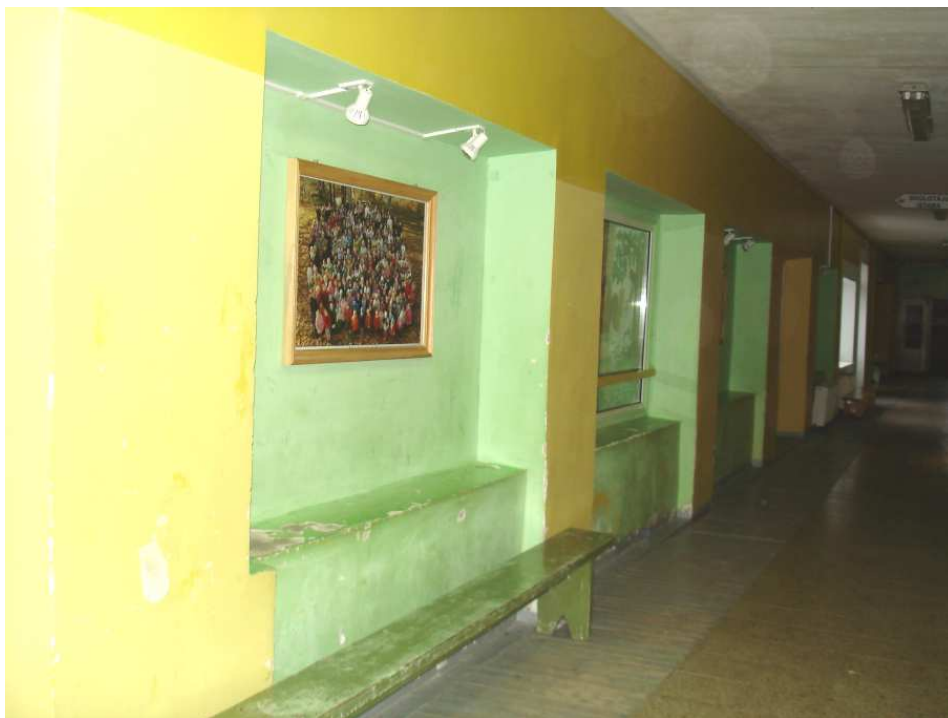
2) 1. stāva gaitēņa sienas un griesti ir noplukuši, to kosmētiskā apdare nokalpojusi. Apmetums no sienām ir atdalījies atsevišķos gabalos. Griestus veido balsinātas pārseguma plātnes- dobumotie

paneļi.

3.att. 1.stāva gaitēņa grīda, sienas, griesti

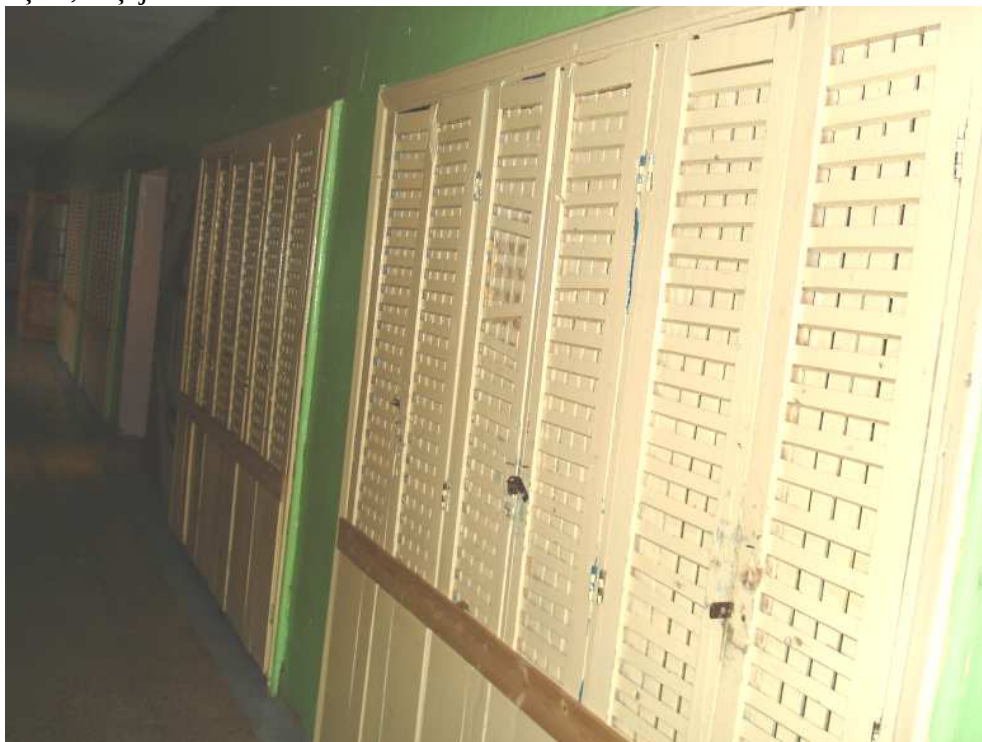
3) 1. stāva gaitēņa sienās ir nišas. Daļa no nišām pildītas ar skapīšiem. Skapīšu koka elementi nokalpojuši, šķībi, daļēji salauzti.

4.att. Koka skapīši 1.stāva gaitēņa sienās

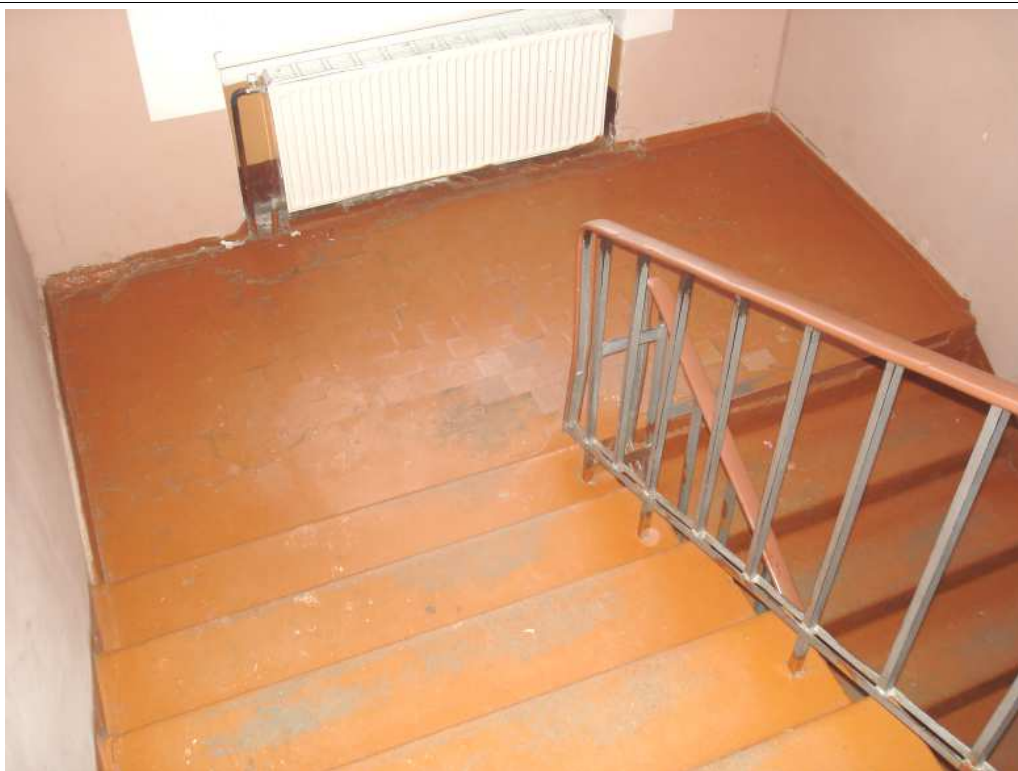
4) Stāvus savienošās kāpņu telpas ir daļēji apmierinošā tehniskā stāvoklī. To apdare- grīdas flīzītes sienu krāsojums ir diezgan nolietoti. Kāpņu margas daudzviet saliekas un deformētas.

5.att. Skats kāpņu telpā

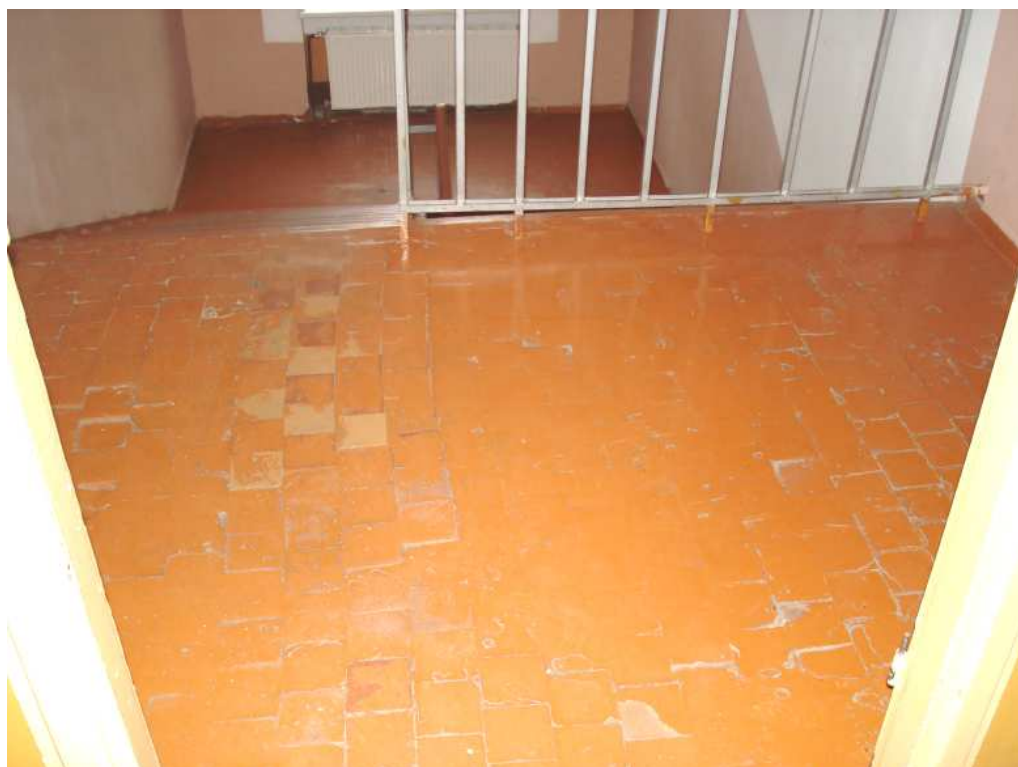
6.att. Skats uz kāpņu telpas laukumu 2. stāvā

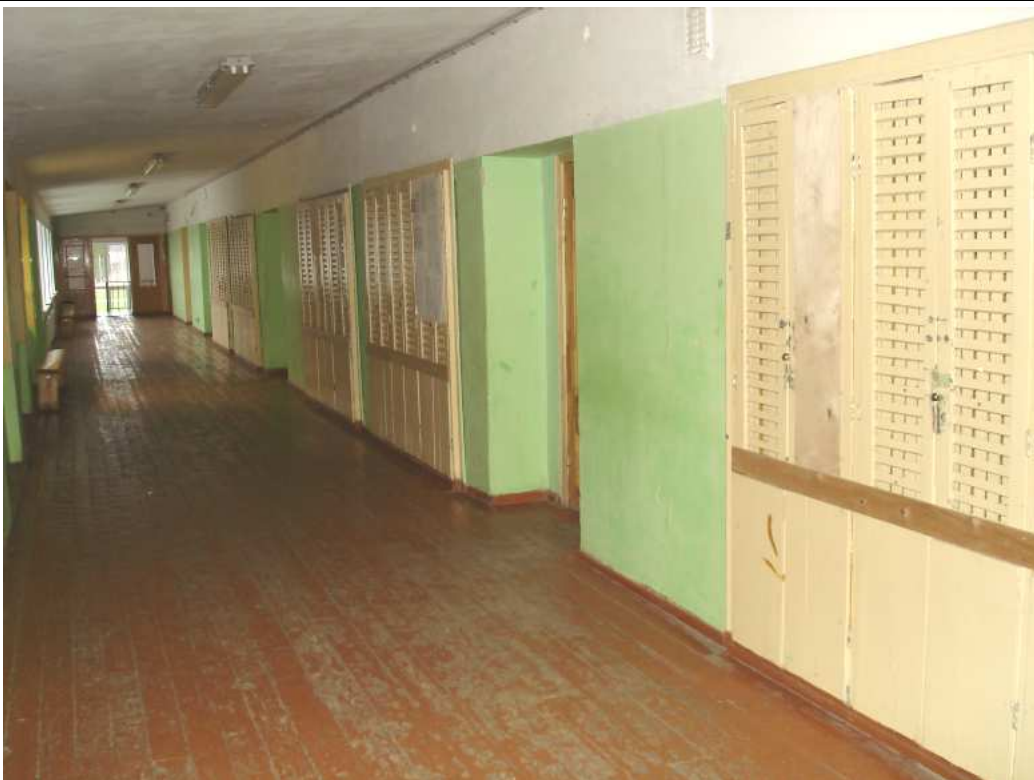
5) 2. stāva gaitēņa sienās arī ir nišas. Daļa no nišām pildītas ar skapīšiem. Skapīšu koka elementi nokalpojuši, šķībi, daļēji salauzti tāpat kā 1. stāvā. Gaitēņa grīdu veido koka dēļu segums. Dēļu krāsojums nolietojies. Dēļu virsma nevienmērīgi iedilusi- nelīdzena.

6.att. Koka skapīši 1.stāva gaitēņa sienās

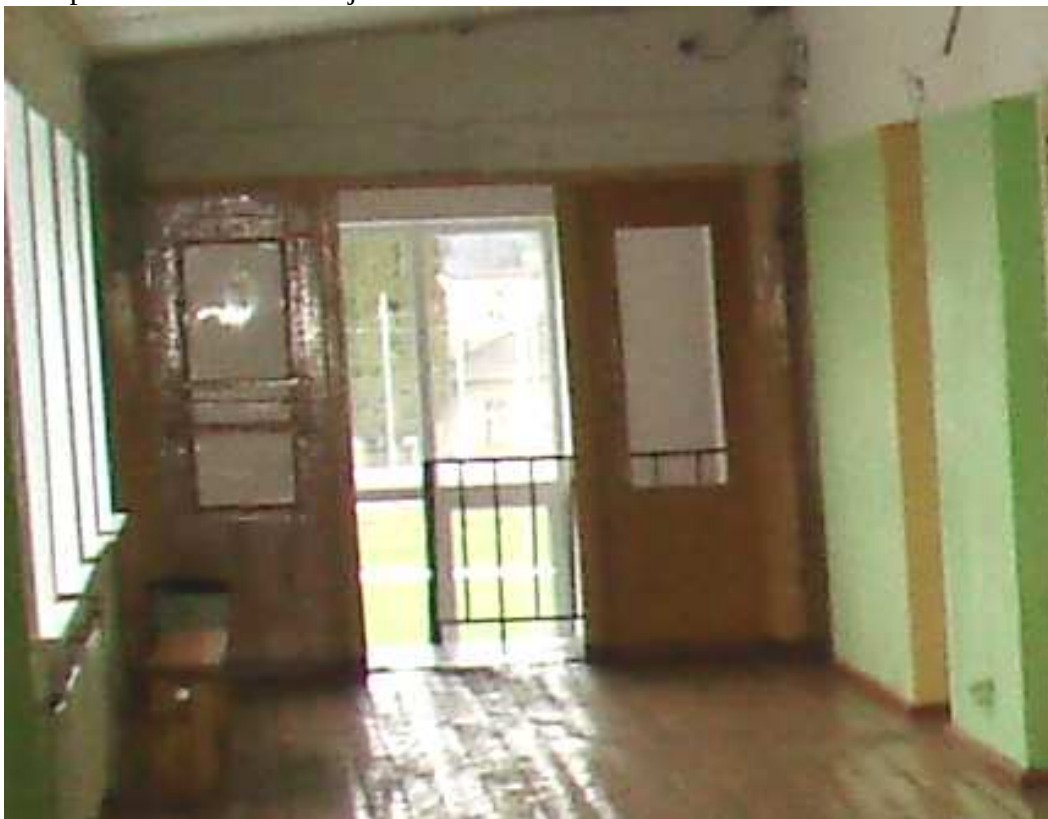
6) Durvju bloki gaitēņu galos ir nokalpojuši, tos nav iespējams noslēgt, kas nepieciešams skolas funkcijām. Tie praktiski nav remontējami.

7.att. Durvju bloks 2. stāva gaitēņa galā

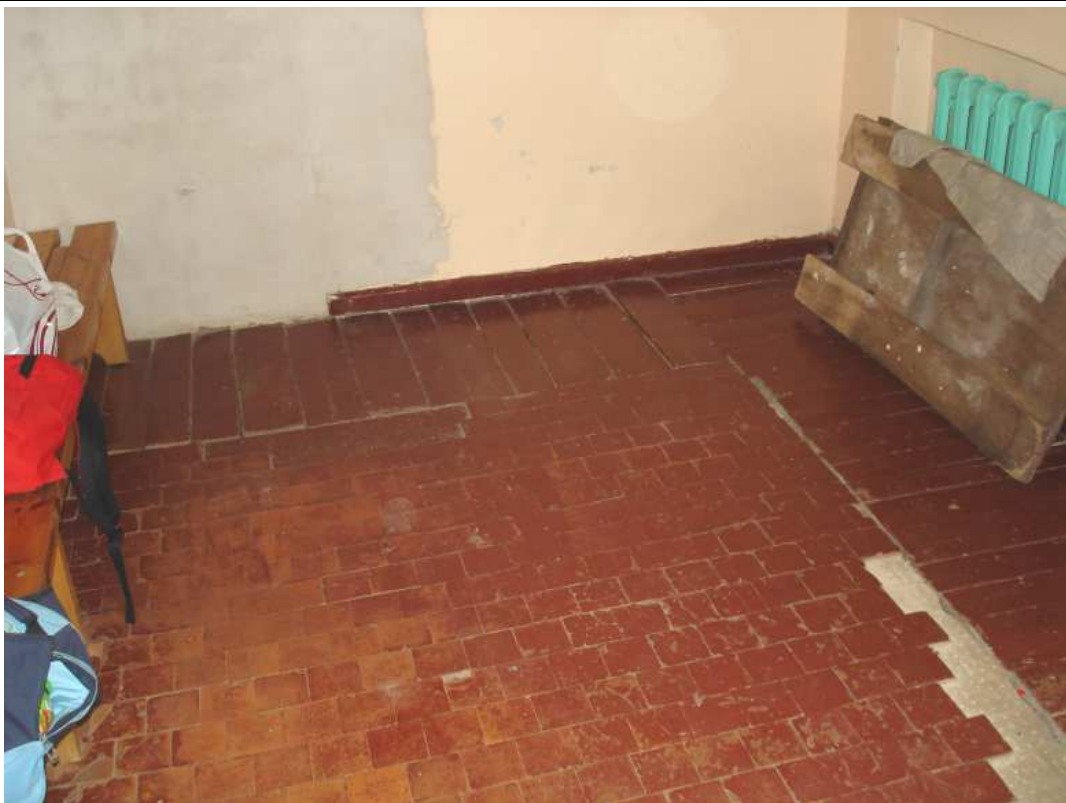
7) Sporta zāles ģērbtuvju kosmētiskais stāvoklis ir neapmierinošs. Grīdu apdare, sienu apdare, griestu apdare - nolietotas un nokalpojušas.

8.att. Skats uz sporta zāles ģērbtuvju grīdu un sienu

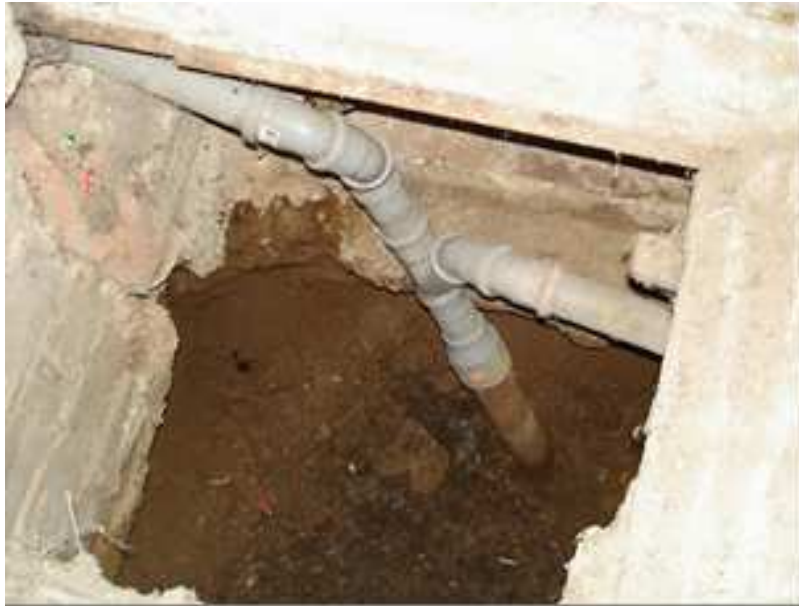
9. att. Kanalizācijas nomainītais stāvvads uz sanmezglēm.

- Veicot rekonstrukciju vai remontu, **nomainīt** vecās nolietojušās kanalizācijas un aukstā ūdensvada komunikācijas;
- Izbūvēt un atjaunot kanalizācijas stāvvadu vēdināšanas izvadus virs jumta.

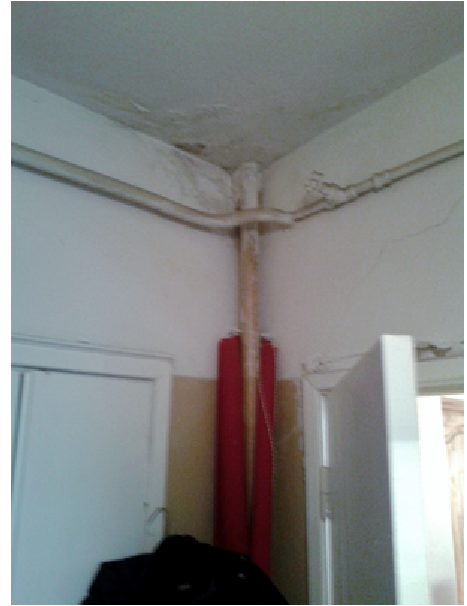
| <p><i>Iekšējā aukstā ūdensvada ievadi, ūdens mērītājs, tīkla shēma, cauruļvadi un ietaises; spiediens tīklā un citi rādītāji. Hidrauliskā pārbaude un atbilstība normatīvo aktu prasībām. Notekūdeņu novadīšanas veids un attīrīšanas iespējas</i></p> <p>Skolas mācību korpusa un sporta zāles bloka iekšējie kanalizācijas stāvvadi un maģistrālie vadi izbūvēti no čuguna caurulēm. Stāvvadi izremontētajos sanmezglos ir mainīti uz PVC caurulēm. Stāvvadu stāvoklis ir apmierinošs. Maģistrālie kanalizācijas vadi izbūvēti zemgrīdas kanālos un zemgrīdas konstrukcijā. To stāvoklis neapmierinošs.</p> | | |

10.att. Esošais čuguna kanalizācijas stāvvads

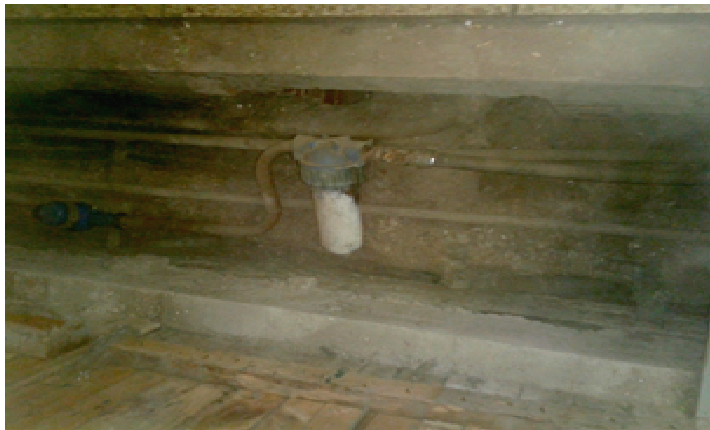
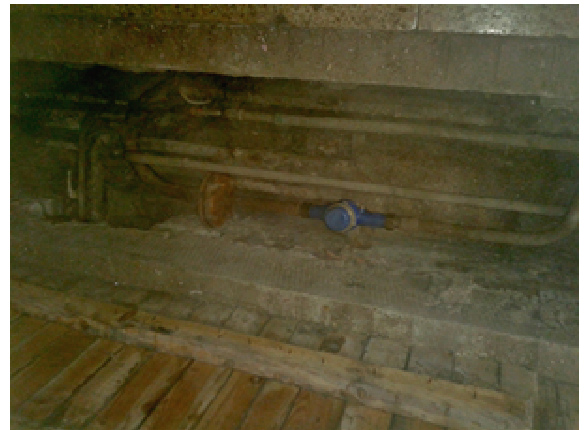
Aukstā ūdens vads izbūvēts zemgrīdas kanālos. Ievadā uzstādīts ūdens skaitītājs. Cauruļvadi ir no metāla cauruļēm, kuras ir korodējušas. Cauruļvadiem daļēji nav izolācijas, tā neatbilst normatīvajām prasībām.

11., 12. att. Esošais ūdens vada ievads.

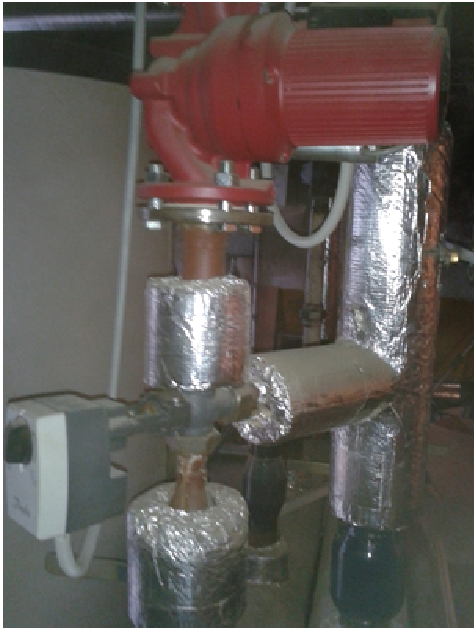
15. att. Apkures sistēmas pieslēgums ar piejaukšanu.

- **Rekonstruēt apkures sistēmu, izbūvējot divcauruļu sistēmu ar apakšējo sadali. Divcauruļu sistēma nodrošinās vienādu siltumnesēja temperatūru pie katra sildķermeņa, iespēju atslēgt katru sildķermeni neizmainot sistēmas parametrus;**
- **Sistēmas hidrauliskajai regulēšanai uz katra atzara un uz katra stāvvada uzstādīt balansējošos vārstus;**
- **Uzstādīt noslēgarmatūras un tukšošanas krānus uz katra stāvvada;**

- Uzstādīt termostatvārstus ar termostatgalvām un bremzētālvārstus pie katra sildķermeņa;
- Nomainīt vecos sildķermeņus pret jauniem vai veciem sildķermeņiem veikt pārbaudi un skalošanu;
- Cauruļvadu izolāciju veikt atbilstoši normatīvajām prasībām;
- Veikt esošā siltummezgla rekonstrukciju;
- Apkures sistēmu pieslēgt pēc neatkarīgās pieslēguma shēmas ar siltummaini;
- Nomainīt esošos apkures un karstā ūdens sūkņus siltummezglā pret elektroniskajiem sūkņiem. Tas dos enerģijas ekonomiju;
- Veikt esošās automātikas pārbaudi ,vajadzības gadījumā to nomainot;
- Demontēt esošo apkures katlu ar apsaisti.

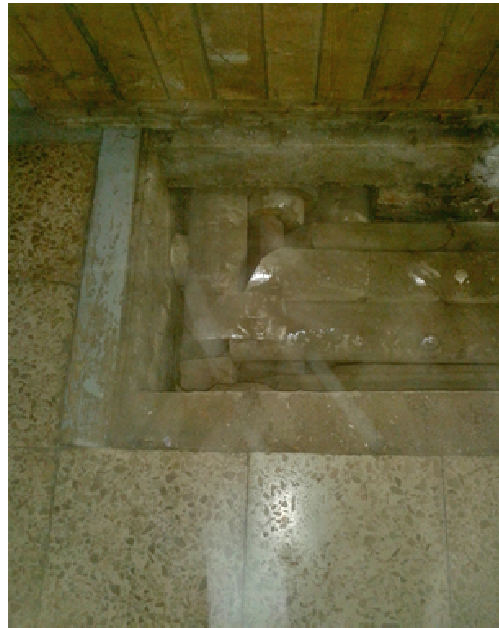
16.att. Apkures sistēmas cauruļvadi kanālā.

Ēkā ir divcauruļu apkures sistēma ar apakšējo sadali. Maģistrālie cauruļvadi izvietoti zemgrīdas kanālos un grīdas konstrukcijā. Izbūvēts jauns atzars uz ēdināšanas bloku no siltummezgla. Sporta zālē izbūvēta jauna divcauruļu apkures sistēma ar tērauda radiatoriem. Mācību korpusa un sporta zāles palīgtelpu apkures sistēmas maģistrālie un sadalošie cauruļvadi un stāvvadu pievienojumi, kas atrodas zemgrīdas kanālos ir sliktā stāvoklī. To izolācija neatbilst normatīvajām prasībām, vietām tie pakļauti korozijai, trūkst noslēgarmatūras vai tā ir sliktā stāvoklī. Cauruļvadi virs 0.00 līmeņa atrodas apmierinošā tehniskā stāvoklī. prasībām, vietām. Izolācijas stāvoklis rada lielus siltuma zudumus. Apkures sistēma izbūvēta no melnām ūdens –gāzes caurulēm Apkures sistēmas stāvvadi caur telpām izvietoti atklāti.. Apkures sistēma ir fiziski nolietojusies, tās darbība ir neefektīva.

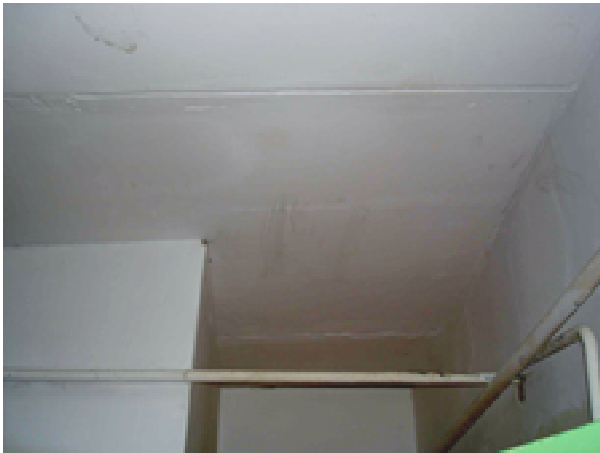
17. att. Apkures cauruļvadi dušu telpā.

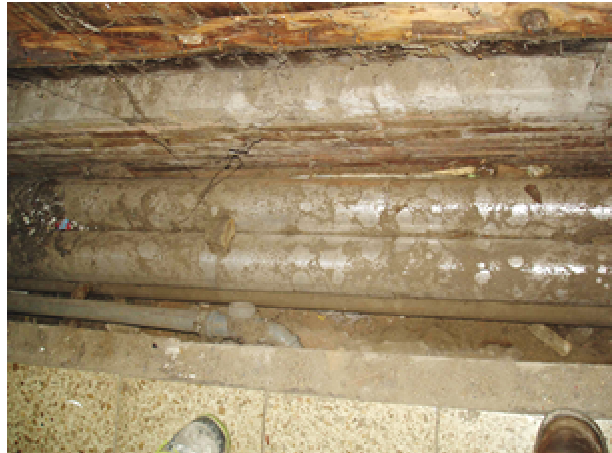
18. att. Sadalošie cauruļvadi kanālā uz ēdināšanas bloku ar izolāciju

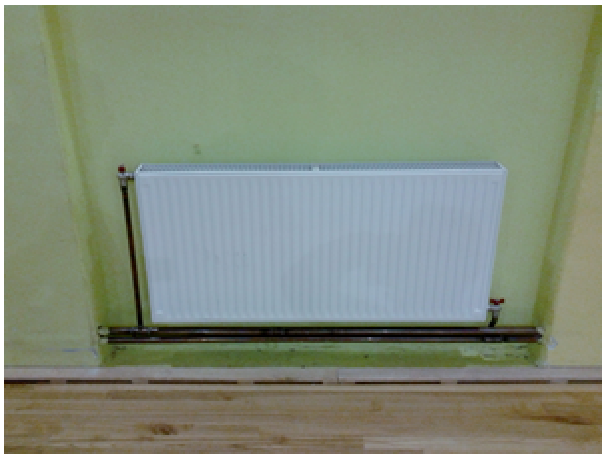
19. att. Sporta zāles sildķermenis.

- Izbūvējot divcauruļu apkures sistēmu uz katra sildķermeņa pievadiem uzstādīt termostatvārstus ar termostatgalvām un bremzētālvārstus. Tas nodrošinās iespēju regulēt katra sildķermeņa

**siltumatdevi, tā novēršot telpu pārkaršanu.**

**- Vēlams veikt apkures sistēmas sildķermeņu nomaiņu vai tos pārbaudīt un veikt to skalošanu.**

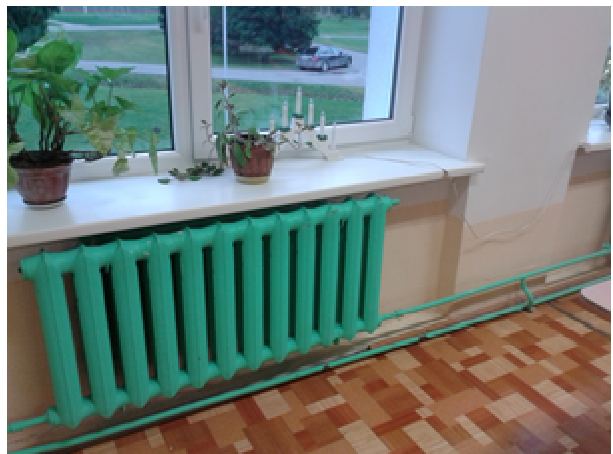
Ēkas apkures sistēmas pamat sildķermeņi ir čuguna sekciju radiatori. Vairums sildķermeņu ir nomainīti pret tērauda radiatoriem. Uz esošo čuguna radiatoru pievadiem nav regulējošās armatūras. Sildķermeņu siltumatdeve nav regulējama. Jauniem tērauda radiatoriem uz pievadiem uzstādīti termostatvārsti, bet trūkst termostatgalvas. Apkures sistēmai nav veikta cauruļvadu un sildķermeņu skalošana.

20. att. Čuguna sekciju radiators.

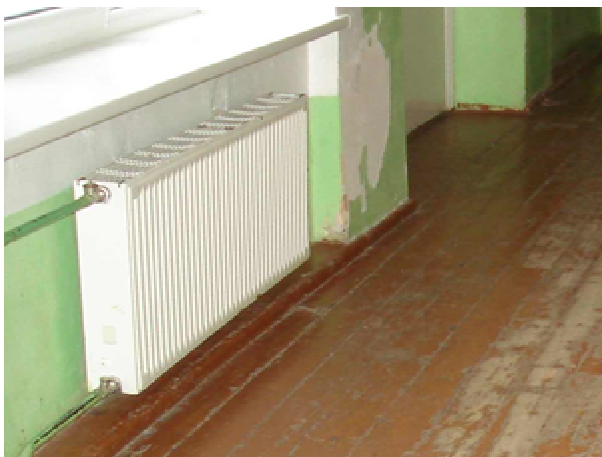
21. att. Mainītais sildķermenis gaitenī

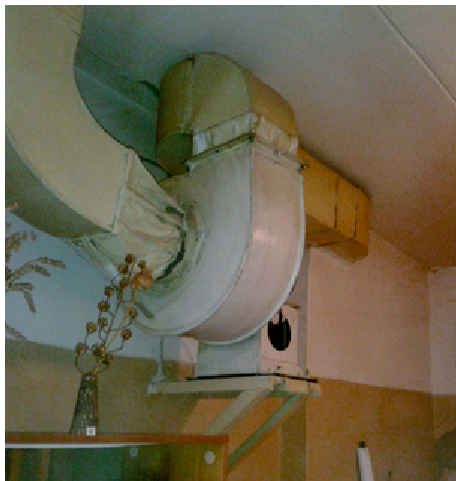
Ķīmijas kabineta vilkmes skapja nosūce ir novecojusi, slikti darbojas.

22. att. Ķīmijas skapja nosūce.

- Veikt esošo ventilācijas kanālu sienās tīrīšanu un rekonstrukciju;
- Mācību korpusa sanmezglos izbūvēt mehānisko nosūces ventilāciju;
- Sporta zāles dušu un sanmezglu blokam izbūvēt savu mehānisko nosūces ventilācijas sistēmu;
- Sporta zālei izbūvēt mehānisko pieplūdes-nosūces ventilāciju ,uzstādot rekuperācijas iekārtu. Tas dos iespēju ekonomēt siltuma daudzumu svaiga gaisa uzsildīšanai;
- Nomainīt ķīmijas kabineta nosūces sistēmu no vilkmes skapja pret modernu vilkmes skapi;
- Gaisa pieplūdei klasēs un kabinetos ārsienās uzstādīt gaisa pieplūdes iekārtas(piem. Systemair VTK 100).

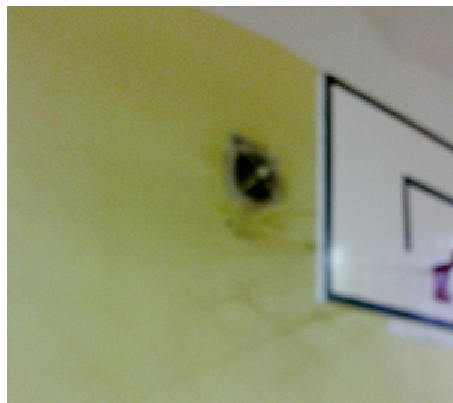
Sporta zālē uzstādītais sienas ventilators nenodrošina gaisa nosūci.

23.att. Sporta zāles nosūces ventilators sienā.

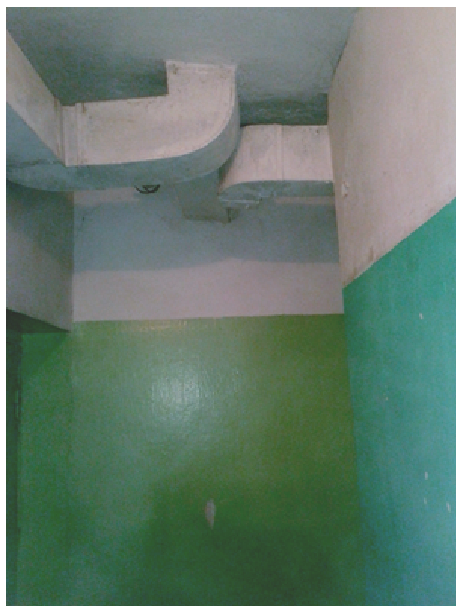
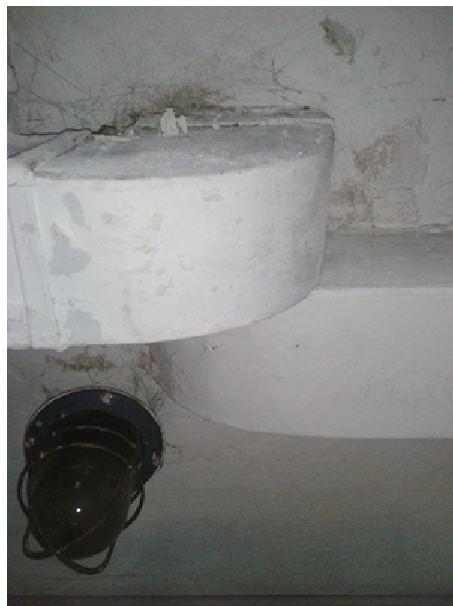
Sporta zāles dušu un sanmezglu ventilācija nedarbojas.

24., 25. att. Sporta zāles sanmezglu un dušu ventilācijas sistēma.

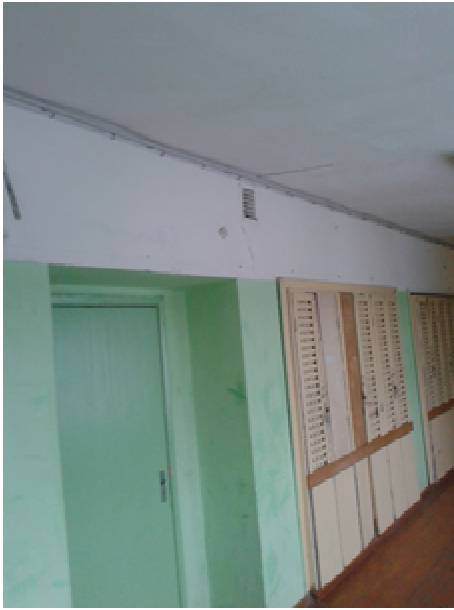
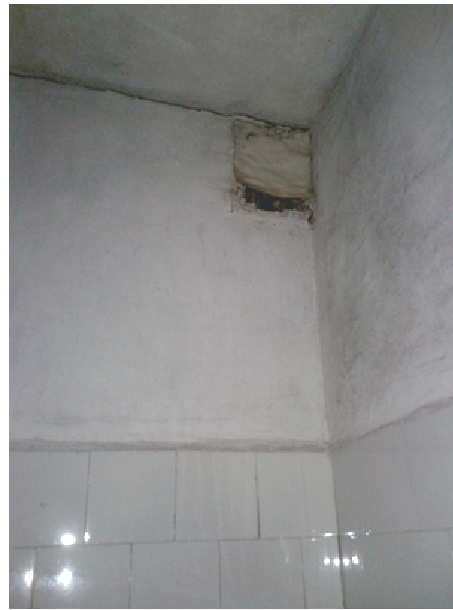
Klašu telpas un kabinetu dabīgā ventilācija caur kanāliem sienās darbojās slikti. Nav veikta kanālu sienās pārbaude un tīrīšana. Pēc skolas siltināšanas nav atrisināta svaiga gaisa pieplūde telpās.

26., 27. att. Dabīgās ventilācijas restītes sienā

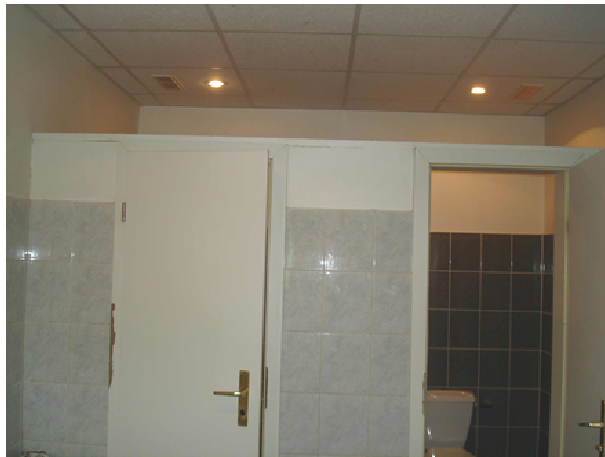
Mācību korpusa izremontētie sanmezgli ir bez nosūces ventilācijas ,tādejādi radot sliktus higiēniskos apstākļus.

28. att. Mācību korpusa sanmezls.

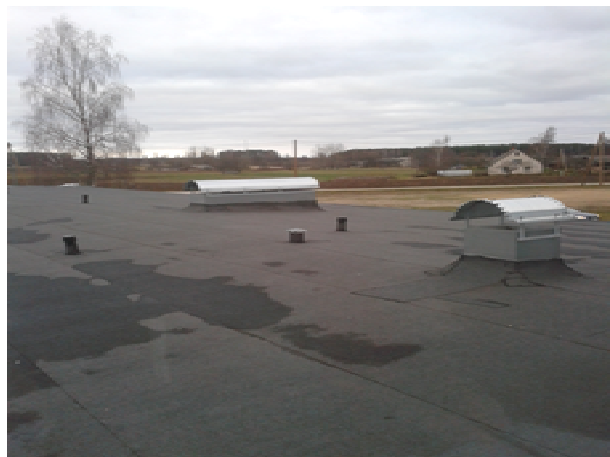
Pēc jumta siltināšanas veikta ventilācijas kanālu izvadu virs jumta rekonstrukcija.

29.att. Ventilācijas izvadi virs jumta.
