# SIA "INŽENIERBŪVE"

**TILTA PĀR SALACU PIE STAICELES, A/C P15  
AINAŽI-MATĪŠI TEHNISKĀ STĀVOKĻA  
NOVĒRTĒJUMS**

## Tehniskā atskaite

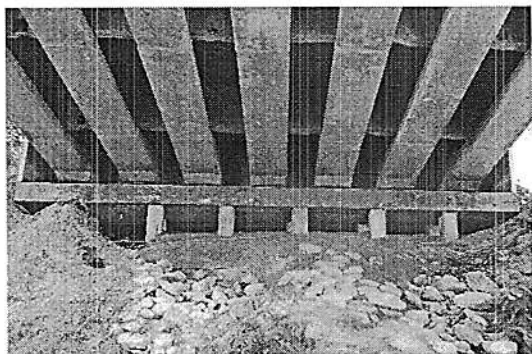
Krasta balstus (Nr.1 un Nr.4) veido dzelzsbetona pāļu pamats un dzelzsbetona uzkala (1.4., 1.5.att.). Tilta konusa nostiprinājums zemtilta zonā, balsta tuvumā ir bojāts, redzami izskalojumi un grunts noslīdējumi. Atsevišķās vietās nelielā apjomā uzkalā redzami betona izdrupumi.

1.4.att. Skats uz konusa bojājumu balstam Nr.1      1.5.att. Skats uz konusa bojājumu balstam Nr.2

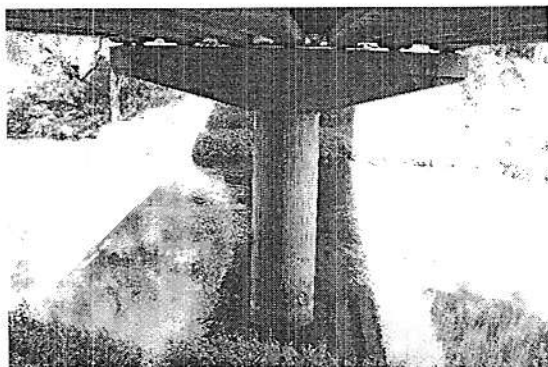
1.6.att. Skats uz balstu Nr.2

Ūdens svārstību zonā, starpbalstu virsmā, ūdens līmeņa svārstību zonā, redzamas ledus un ūdens iedarbības rezultātā radušās, betona erozijas pēdas.

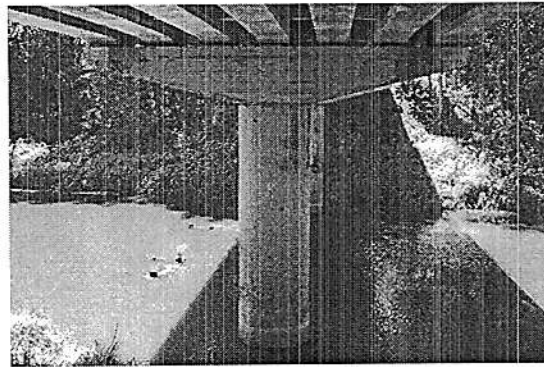
1.7.att. Skats uz balstu Nr.3

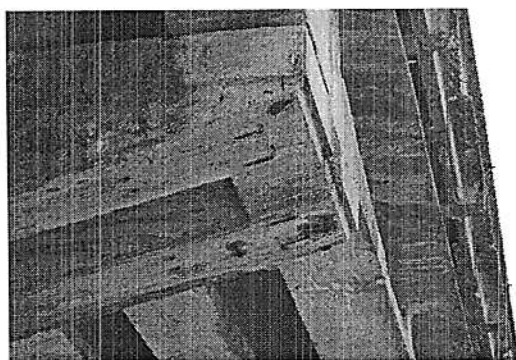
Caur bojātajām deformācijas šuvēm plūstošais ūdens ir radījis bojājumus vidējo balstu rīģeļos, redzami neliela apjoma betona izdrupumi un betona aizsargkārtas bojājumi (1.9., 1.10.att.).

1.9.att. Betona bojājumi balsta Nr.2 rīgelī

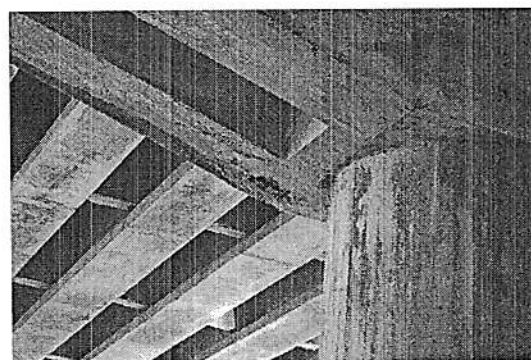
1.10.att. Betona izdrupums balsts Nr.3 rīgelī

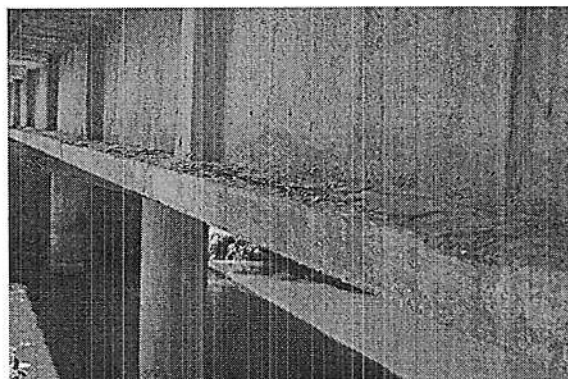
Uz tilta malējo siju ārējām virsmām nokļūst ūdens un sasalšanas-atsalšanas ciklu rezultātā daļēji bojājas virs spriegotā stiegrojuma ieklātais betons. Sliktākā stāvoklī ir laidumā 2-3 esošās malējās sijas (1.13.att.), bet laiduma 1-2 esošās sijas ārējās virsmas tikpat kā nav bojātas.

1.13.att. Skats uz 2-3 laiduma 1.sijas apakšējā plaukta bojājumu, kurā redzams aizsargaptveres stieģrojums

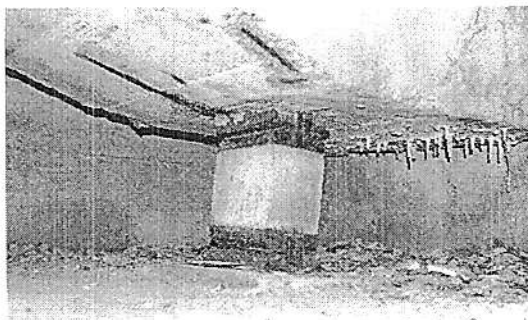
Malējo siju galos virsbalstu zonā, redzami ūdens un minerālvielu izskalojumi, kurus rada caur bojātajām deformāciju šuvēm plūstošais virsmas ūdens (1.14., 1.15.att.). Savukārt caur bojātajām ietvju konstrukcijām plūstošais ūdens bojā malējo siju un šķērsdiafragmu savienojuma vietas

1.14.att. Betona bojājumi 7.sijas galā uz 4.balsta

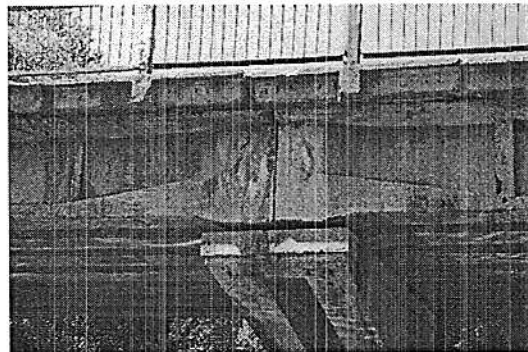
1.16.att. Ūdens caursūkšanās pēdas 7.sijas virsmās uz balsta Nr.3

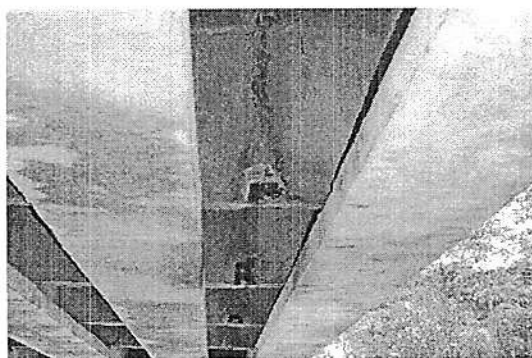
(1.16.att.). Īpaši lielus bojājumus rada ūdens tecēšana uz siju apakšējā plaukta caur neadekvāti īsām ūdens novadcaurulēm (1.17.att.).

1.17.att. Ūdens caursūkšanās pēdas un šķērsdiafragmu savienojumu bojājumi starp sijām Nr 6 un Nr.7 laidumā 2-3

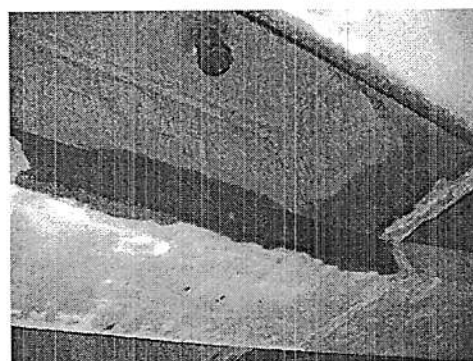
1.18. Mitrums uz siju apakšējiem plauktiem no ūdens šļakstiem no ļoti īsās ūdens novadcaurules

1. Ļoti steidzami – viena līdz divu mēnešu laikā, jāpagarina ūdens atvadcauruļu gali, lai novērstu virsmas ūdens nokļūšanu uz siju apakšējiem plauktiem un spriegotā stiegrojuma bojāšanu. Atvadcauruļu pagarinājumam jābeidzas, apmēram, 15 cm zem sijas apakšējā virsmas.

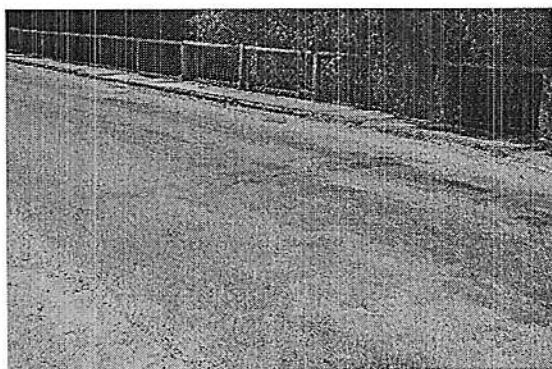
Tilta segā nav izbūvētas deformācijas šuves (1.19.att., 1.20.att.). Tādēļ, siju temperatūras deformāciju dēļ ( $\pm 8$  mm 20 m), virs katra balsta segā redzams plaisu tīkls. Caur plaisām ūdens nokļūst uz siju galiem un balstu rīģeļiem, tos bojājot.

1.19.att. Plaisas segumā virs balsta Nr.4

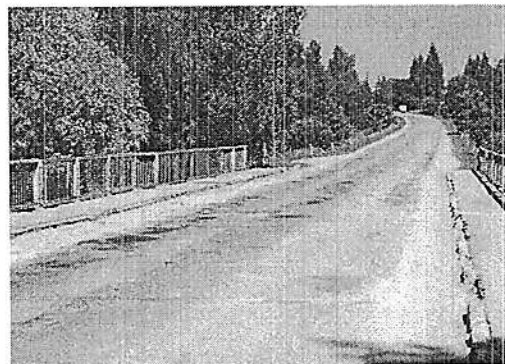
1.20.att. Plaisas segumā virs balsta Nr.3 un laidumā virs sijām

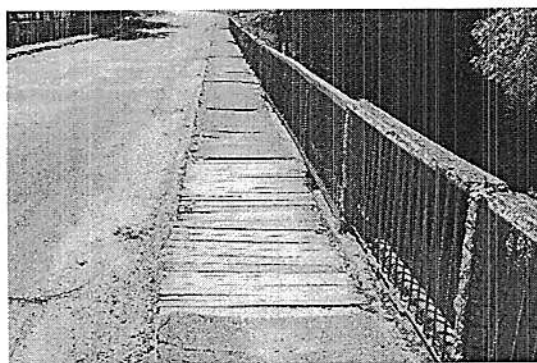
Ietvju bloku pārsedzošās plātnes daļēji ir sagruvušas un aizstātas ar koka ietvi (1.21.att.). Caur koka ietvi un betona plātnes bojājumiem ūdens brīvi nokļūst uz malējo siju augšējā plaukta un bojā siju savienojuma šuves.

1.21.att. Daļa no ietves pārklāta ar koka klāju

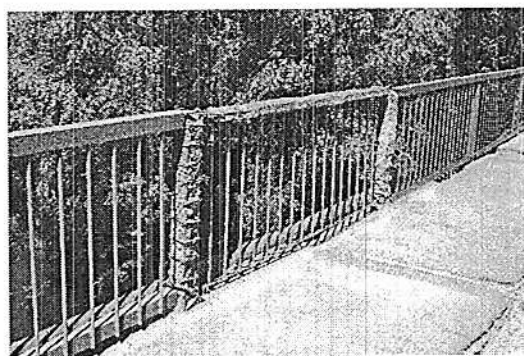
Ietvēm ir dzelzsbetona margu stabi ar tērauda stieņu pildījumu. Margu augstums ir ap 1.1 metru. Margu stabi daudzviet ir nomainīti ar profiltēraudu (1.22.att.). Tilta brauktuvei nav atvairakmens vai atvairbarjeras (skat. 1.20.att.). Transports bez šķēršļiem var pārkrist pāri margām.

1.22.att. Daļa margu aizstāta ar tērauda margām

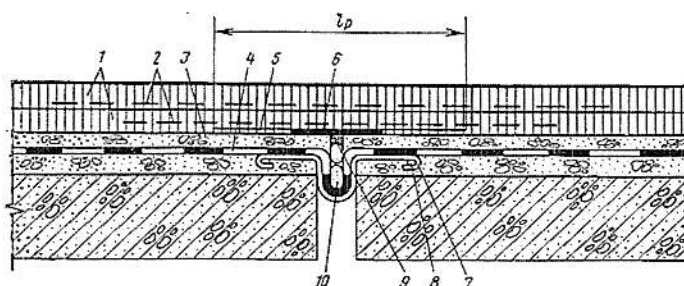
Virsmas ūdens nokļūšanu uz balstu rīģeļiem un siju galiem rada bojātās deformācijas šuves. Pēc eksperta domām ir izbūvētas slēgtās deformācijas šuves, kas ir pārklātas ar asfaltbetona segu. Iespējamais šuvju konstrukcijas veids un to izvietojums ir parādīt 1.23.att.

1.23.att. Deformācijas šuves shēma (1 – asfaltbetona segums 2 kārtās; 2 – betona aizsargkārtā; 3 – hidroizolācijas kārtā; 4 – skārda kompensators; 5 – bitumena mastika; 6 – šuves pildījums) un novietojums balstā.

Iegūtie rezultāti rāda, ka visas šuves, lielākā vai mazākā mērā, ir bojātas un tās nenodrošina ūdens novadīšanas funkcijas, bet ūdens caur tām nokļūst uz apakšā esošajām konstrukcijām. Šādu šuvju kalpošanas laiks tiek prognozēts 2 – 3 gadi (Vinogradski, D.J., Rudenko, J.A., Škuratovski, A.A., 1985) un tās bija regulāri jāmaina, kas nav veikts.

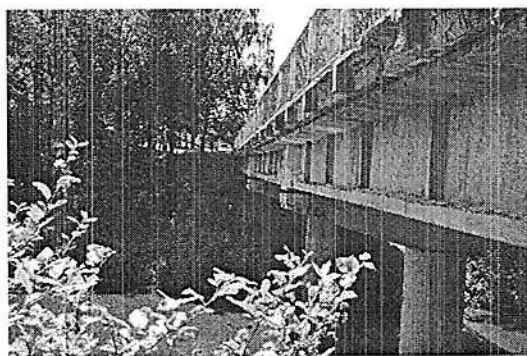
Bojātas, vai neesošas hidroizolācijas dēļ tilta malējās sijas ir pakļautas virsmas ūdens iedarbībai. Lietus laikā no nepietiekoša garuma ūdens novadcaurulēm ūdens nokļūst uz siju apakšējā plaukta un bojā tajā esošo spriegoto stiebrojumu. Tomēr, neskatoties uz konstatētajām konstruktīvajām nepilnībām, nav konstatētas platas plaisas diafragmās un siju savienojuma šuvēs, kas norādītu uz atsevišķi siju nestspējas zudumu. Tāpat nav redzamas garenplaisas tilta brauktuves segumā, kas norādītu uz šķērsdiafragmu bojājumiem. Laidumos esošās sijas nav ieliekušās (1.24., 1.25.att.), kas norāda uz to, ka iepriekšējais saspriegums stiebrojumā nav zudis.

1.24.att. Skats un malējām sijām no augšteces puses

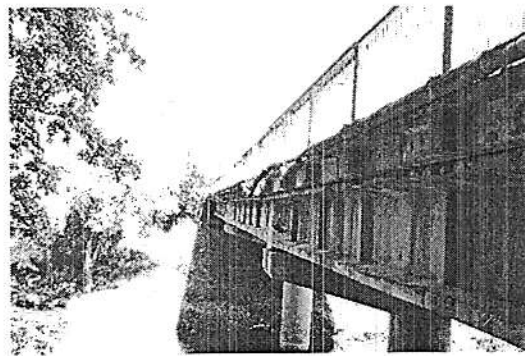
1.25.att. Slats uz malējām sijām no tilta lejteces puses
