Tehniskās apsekošanas atzinums

Daudzdzīvokļu dzīvojamā ēka “Ābeles”, Puikulē, Alojas novadā kadastra apz. 6648 001 0265 001

Atzinums izsniegts 2017. gada 30. jūnijā

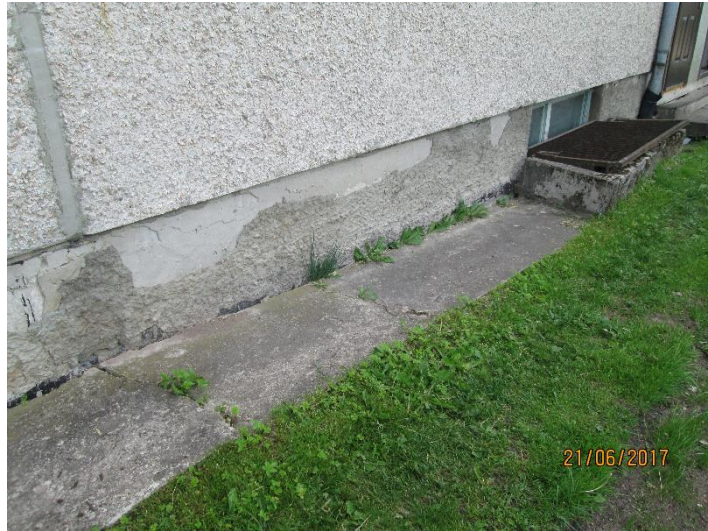
4.1.	Pamati un pamatne	40
<p><i>Pamatu un pamatnes grunšu ģeotehniskā kontrolizpēte pētījumos netika veikta. Ēkai izbūvēti lentveida, 40 cm biezu betona gatavbloku mūra pamati. Pamatu iebūves dziļums apsekošanā netika konstatēts. Ēkas galos pamati no ārpuses siltināti, veicot fasāžu siltināšanu. Pārējā ēkas daļā pamati nav siltināti. Virspamata daļā pamati apmesti – apmetums daudzviet atslāņojies, nobiris, vietām remontēts. Spriežot pēc ēkas virszemes sienu tehniskā stāvokļa, secināms, ka pamatu un pamatnes nestspēja ir pietiekoša ēkas pašreizējo ekspluatācijas slodžu uzņemšanai. Pamatu tehniskais stāvoklis pēc vizuālām pazīmēm kopumā vērtējams par apmierinošu (nolietojums līdz 40%).</i></p> <p><i>Lai detalizēti izpētītu pamatu konstruktīvos risinājumus un pamatnes grunšu apstākļus, kā arī noteiktu to tehnisko stāvokli, veicama pamatu un pamatnes grunšu ģeotehniskā kontrolizpēte.</i></p> <p><i>Ēkas fasādēm cieši piekļaujas betona plātņu aizsargapmale, kas daudzviet nosēdusies, saplaisājusi, apaugusi ar zālēm (skat. fotoattēlu F-5). Var uzskatīt, ka virsūdeņi netiek novadīti pietiekami tālu prom no ēkas pamatiem – tie daudzviet iesūcas gruntī gar pamatiem, kas ilgtermiņā var novest pie grunts smalko daļiņu izskalošanās un pamatnes grunšu nestspējas samazināšanās un to sekām – pamatu nevienmērīgas sēšanās un tās izraisītajām deformācijām ēkas konstruktīvajos elementos. Nepieciešams atjaunot aizsargapmales, nodrošinot nepieciešamos kritumus no ēkas.</i></p>

F-5. Nosēdusies betona aizsargmale gar ēku

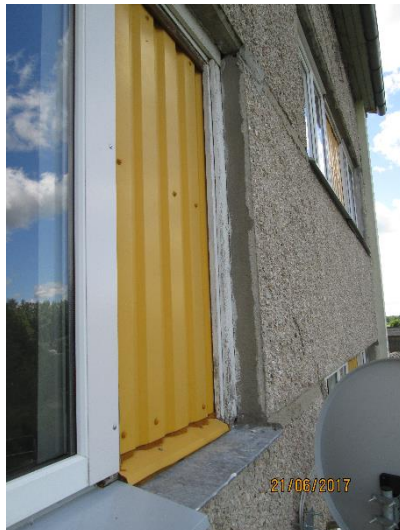
4.13.	Ailu aizpildījumi: vārti, ārdurvis, iekšdurvis, logi, lūkas	-
<p>Ēkas ieejas fasādē sākotnējie logi nomainīti pret paketlogiem PVC rāmjos. Ailstarpas starp logiem (dzīvokļos) un ailu malas (kāpņu telpās) aizpildītas ar putu polistirolu un no ārpuses apšūtas ar profilētā metāla loksniem. Loksnes ierīkotas tehniski nepareizi, nenodrošinot hermētiskumu un pakļaujot sienas konstrukciju mitruma ietekmei. Ēkas aizmugures fasādē galvenokārt saglabājušies sākotnējie koka konstrukcijas logi, kuru vērtnes ir nosēdušās, savērpušās, ar mitruma bojājumiem. Ailstarpas starp logiem un logu malās aizpildītas ar koka konstrukcijas vairogiem.</p> <p>Divām no ieejām ēkā ierīkotas koka konstrukcijas, vienai ieejai ierīkotas metāla konstrukcijas durvis. Dzīvokļu ārdurvis un iekšdurvis – koka, pildīnu un plātņu, finierētas, kā arī metāla konstrukcijas.</p> <p>Ailu aizpildījumu tehniskais stāvoklis kopumā ir atšķirīgs.</p> <p>Ailu aizpildījumu kā norobežojošo konstrukciju maksimālās siltumcaurlaidības vērtības neatbilst Latvijas būvnormatīvā LBN 002-15 „Ēku norobežojošo konstrukciju siltumtehnika” noteiktajām prasībām.</p>

F-6. Nekvalitatīvi izveidots logailas aizpildījums

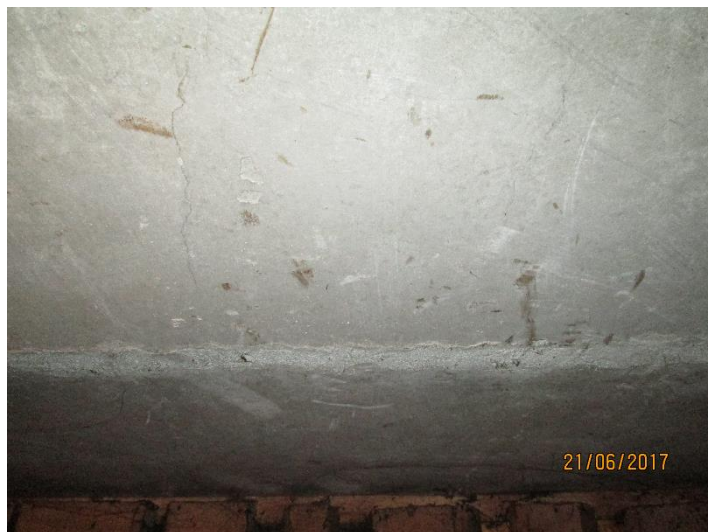
4.6.	Pagraba, starpstāvu, bēniņu pārsegumi	40
<p>Ēkā izbūvēti dobo dzelzsbetona gatavplātņu pagraba, starpstāvu un bēniņu pārsegumi. Plātnes balstītas uz nesošām dzelzsbetona gatavpaneļu iekšsienām. Apsēkot pagraba telpas, atsevišķām pagraba pārseguma plātnēm konstatētas šķērsplaisas betona aizsargkārtā. Vietām novērojami šuvju izdrupumi un plaisas starp plātnēm. Atsevišķās plātnēs patvarīgi izveidoti atvērumi inženierkomunikāciju izvadīšanai caur pārsegumu. Vietām komunikāciju bojājumu rezultātā novērojami mitruma piesātinājuma traipi pārsegumā.</p> <p>Vizuāli apsēkot starpstāvu pārsegumus, būtiski plātņu bojājumi vai defekti netika konstatēti. Pārsegumu tehniskais stāvoklis kopumā ir apmierinošs (nolietojums līdz 40%). Nepieciešams nodrošināt pagraba telpu vēdināšanu, paredzot optimālu pagraba telpu mikroklimatu.</p> <p>Pagraba un bēniņu pārsegumu kā norobežojošo konstrukciju maksimālās siltumcaurlaidības vērtības neatbilst Latvijas būvnormatīvā LBN 002-15 „Ēku norobežojošo konstrukciju siltumtehnika” noteiktajām prasībām.</p>

F-7. Plaisiņas pagraba pārseguma dzelzsbetona gatavplātnē

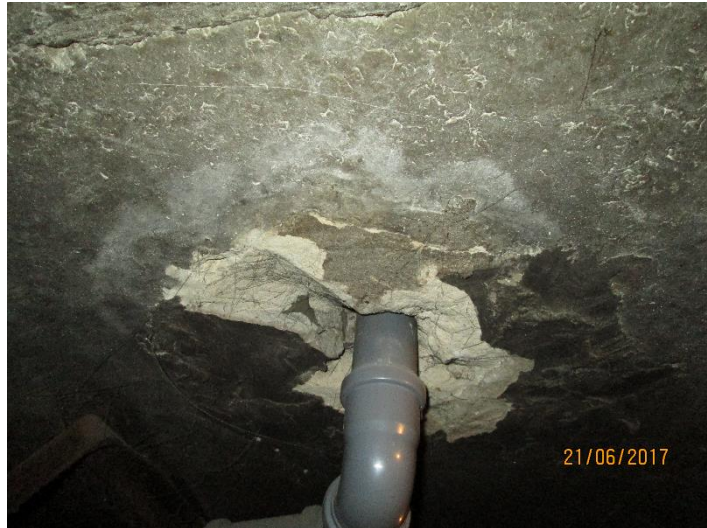
F-8. Patvarīgi izveidots atvērums dzelzsbetona plātnē inženiertīklu izvadīšanai

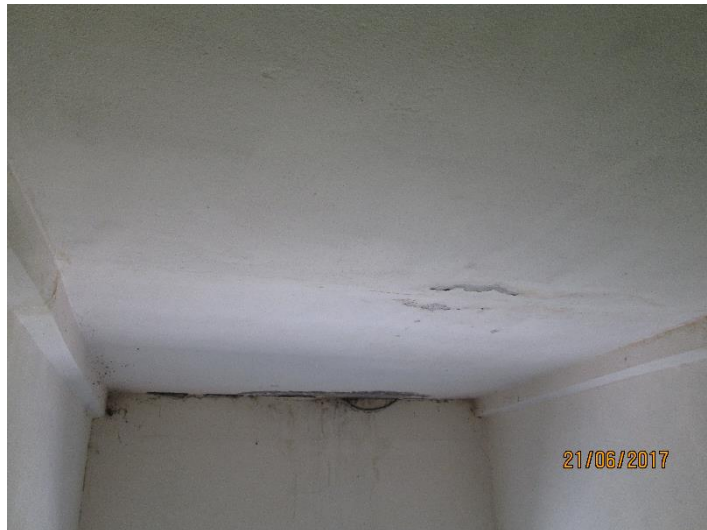
F-9. Mitruma piesātinājuma bojājumi pārsegumā un kāpņu telpas sienā

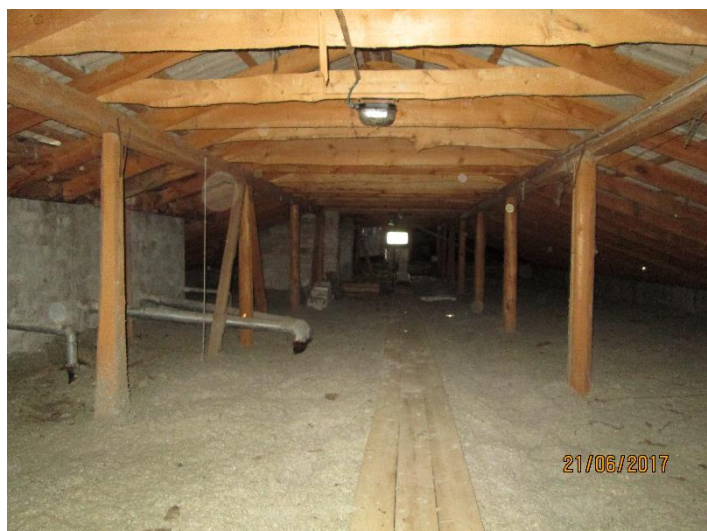
F-10. Iekšskats bēniņu telpā

4.7.	Būves telpiskās noturības elementi	-
Nav.		
4.8.	Jumta elementi: nesošā konstrukcija, jumta klājs, jumta segums, lietūsūdens novadsistēma	40 / 50 / 50
<p>Jumta konstrukcijas apsektas no bēniņu telpas. Jumts virs ēkas – divslīpju, koka spāru konstrukcijas ar savilcēm. Spāres ar šķērsriezumu nomināli 5x15(h) cm, izvietotas 75...85 cm solī. Spāres ir noenkurotas ēkas ārsienās un balstītas uz divkārsā jumta “krēsla”. Statņi ar šķērsriezumu 15x15 cm, izvietoti 3 m solī.</p> <p>Jumta seguma bojājumu dēļ jumta koka konstrukcijām novērojami ilgstošas mitruma iedarbības izraisīti bojājumi. Jumta konstrukcijas nav apstrādātas ar prettrupes un pretuguns līdzekļiem.</p> <p>Jumta nesošās konstrukcijas tehniskais stāvoklis kopumā ir apmierinošs (nolietojums līdz 40%). Nepieciešams veikt bojāto jumta koka elementu remontu vai pastiprināšanu, kā arī apstrādāt koka konstrukcijas ar prettrupes un pretuguns aizsarglīdzekļiem.</p> <p>Virs ēkas ierīkots viļņoto azbestcements lokšņu segums uz 5x5 cm šķērsriezuma koka latojuma. Jumta segums morāli un fiziski nolietojies, caurtek, ar mehāniskiem bojājumiem. Jumta lūkas – nesiltinātas, nav hermētiskas. Ziemas laikā bēniņu telpā lielākā vējā tiek iepūsts sniegs. Tehniskais stāvoklis ir neapmierinošs (nolietojums līdz 50%). Paredzama esošā jumta seguma nomaiņa pret jaunu seguma materiālu.</p> <p>Lietūsūdens novadīšana no ēkas jumta organizēta pa cinkotā skārda piekarteknēm un notekcaurulēm ar brīvu izplūdi no apakšējā leņķgabala. Novadsistēmas elementi vietām deformējušies, ar korozijas, mehāniskiem bojājumiem, savienojumu neblīvumiem un iztrūkstošiem atsevišķiem sistēmas posmiem. Novadsistēmas elementu tehniskais stāvoklis ir neapmierinošs (nolietojums līdz 50%). Jāatzīmē, ka nav nodrošināta jumtudeņu novadīšana pietiekami tālu prom no ēkas pamatiem. Nepieciešams ierīkot jaunu lietūsūdens novadsistēmu.</p>

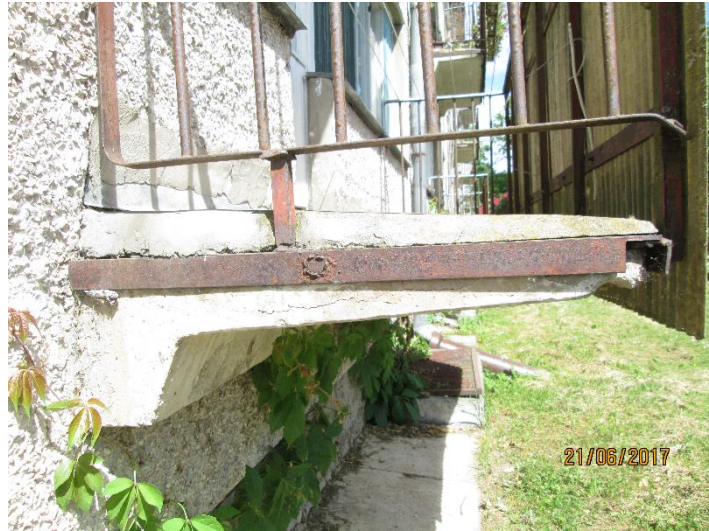
4.9.	Balkoni, lodžijas, lieveņi, jumtiņi	-
<p><u>Balkoni</u></p> <p>Balkona konstrukcija sekojoša – balkona dzelzsbetona gatavplātne, stiprināta pie dzelzsbetona pārseguma plātnes. Balkona gatavplātņu horizontālā hidroizolācija, kā arī salizturība un ūdens necaurlaidība ēku celšanas laikā tipveida sēriju ēkām netika normētas un līdz ar to apsekotajai ēkai nav nodrošināta.</p> <p>Balkona margas – metāla konstrukcijas, stiprinātas ārsienas paneļos un balkona plātnē. Margas no priekšpuses daļēji vai pilnībā nosegtas ar viļņotā bitumena vai azbestcements loksniem.</p>

F-11. Balkona konstrukcija

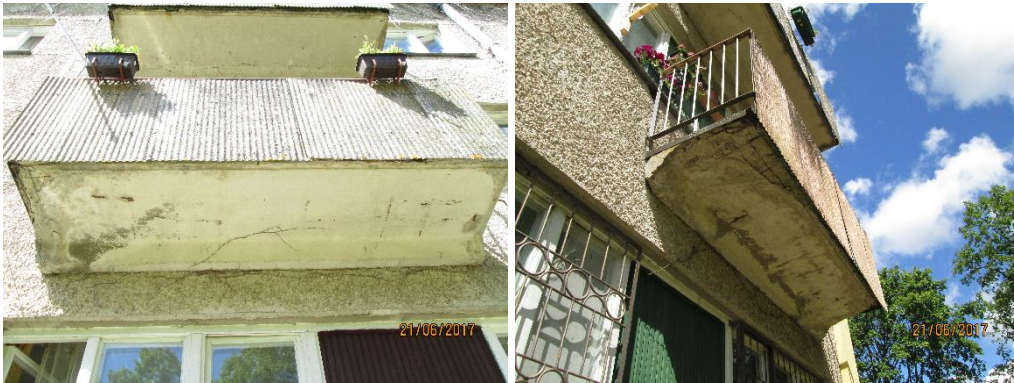
<p>Apsekošanā konstatēts, ka vairums balkona plātņu bojātas ilgstošas mitruma iedarbības rezultātā. Vairāku balkonu pamatnes virsējā cementa javas izlīdzinošā kārtā saplaisājusi un atdalījusies no pamatnes. Vairākām plātnēm mitruma un sala mijiedarbības rezultātā vietām ir atslāņojies un izdrupis dzelzsbetona plātnes betona aizsargslānis, atsedzot nesošo stiegrojumu. Ievērojami bojātas balkonu plātņu ārējās malas, kur izdrupis betons, atsedzot korodējušās stiegras. Ievērojami korozijas bojātas arī balkonu ieliekamās detaļas margu balstījuma vietās. Bojātie balkoni un balkonu tehniskais stāvoklis uzrādīts apsekošanas shēmā.</p> <p><u>Lieveni un uzjumteni</u></p> <p>Pie ieejām ēkā izbūvēti betonēti lieveņi un koka konstrukcijas uzjumteņi ar viļņoto azbestcementsa lokšņu segumu, kas balstīti uz metāla kolonnām.</p> <p>Betonētie lieveņi ievērojami nosēdušies, saplaisājuši, izdrupuši, dažviet aizauguši ar zālēm. Tehniskais stāvoklis ir neapmierinošs (nolietojums līdz 60%).</p> <p>Jumtiņu konstrukcija bojāta ilgstošas ārējās vides faktoru ietekmes rezultātā. Tehniskais stāvoklis ir neapmierinošs (nolietojums līdz 60%).</p>

F-12; F-13. Balkona plātņu bojājumi

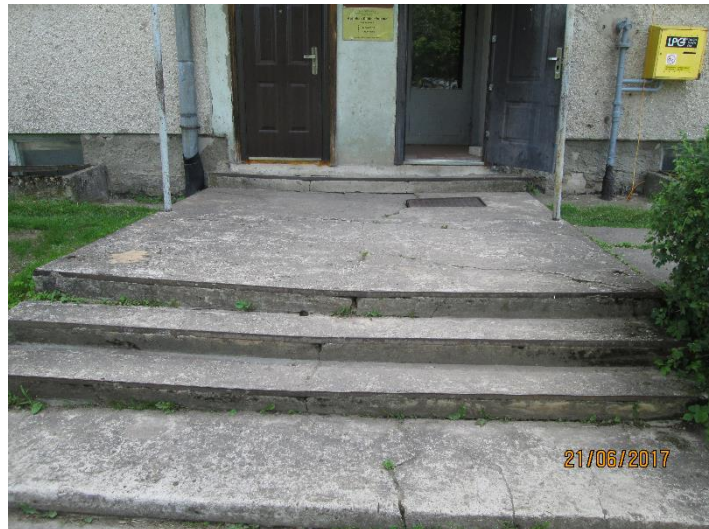
F-14. Nosēdies betona lievenis

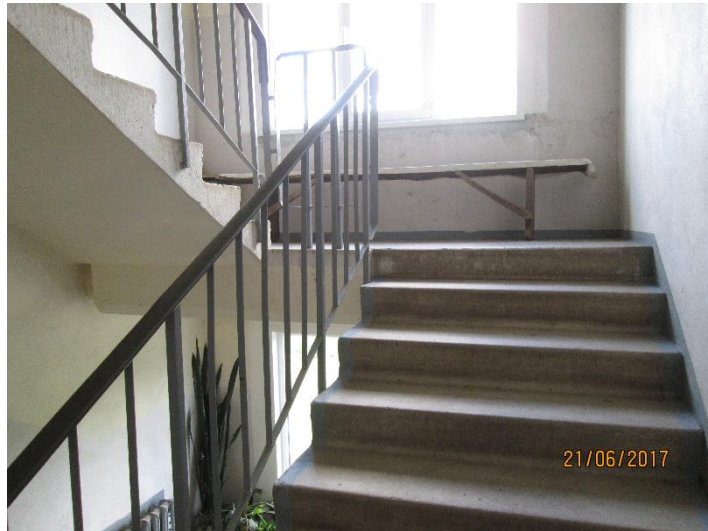
4.10.	Kāpnes	40
<p>Kāpnes uz pagrabu – vienlaida, dzelzsbetona gatavlada, kopumā apmierinošā tehniskā stāvoklī (nolietojums līdz 40%).</p> <p>Starpstāvu komunikācijai ierīkotas 3 kāpnes (vienas kāpnes katrā ēkas sekcijā). Kāpnes – divlaidu, taisnas, no dzelzsbetona gatavlaidiem. Gatavlaidi nostiprināti kāpņu telpu sienās balstītos dzelzsbetona gatavpodestos. Kāpnes norobežo metāla margas ar rokturi.</p> <p>Kāpņu pakāpieni nedaudz nodiluši, atsevišķiem pakāpieniem novērojami maznozīmīgi izdrupumi, margas vietām deformējušās, vietām iztrūkst atsevišķi kāpņu reliņi. Citi būtiski bojājumi netika konstatēti. Lai gan visu kāpņu tehniskais stāvoklis kopumā ir apmierinošs (nolietojums līdz 40%), veicams bojāto pakāpienu un margu posmu remonts.</p>

F-16. Starpstāvu kāpnes

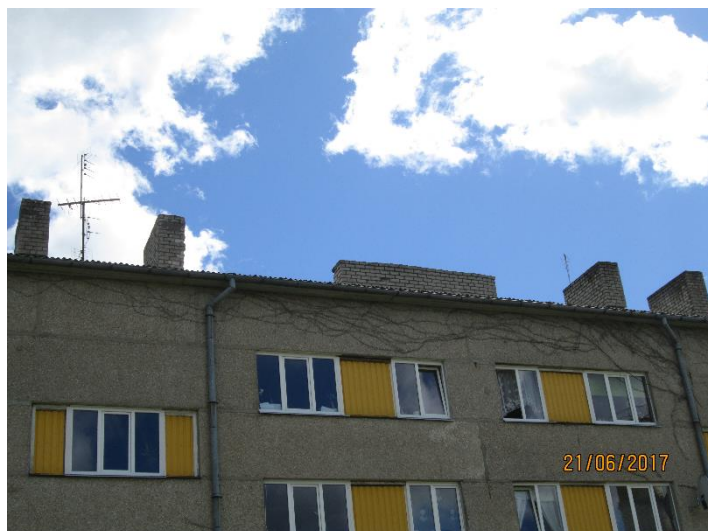
4.15.	Konstrukciju un materiālu ugunsizturība	-
<i>Nav nosakāma.</i>		
4.16.	Ventilācijas šahtas un kanāli	-
<i>Ēkas sienās ierīkoti vēdināšanas betona gatavpaneļi. Vēdināšanas kanāli mūrēti no silikātķieģeļiem jauktā javā. Viens no vēdkanāliem nav izvadīts virs ēkas jumta. Pārējo vēdkanālu izvadi virs jumta nav nosegti ar jumtiņu, kā rezultātā vēdkanālu augšdaļas atmosfēras apstākļu ietekmes rezultātā apdrupušas, ar atsevišķu ķieģeļu fragmentu iztrūkumu. Vēdināšanas kanālu bojātos posmus nepieciešams pārmūrēt vai remontēt.</i>

F-17. Vēdināšanas kanāli virs jumta
