## Tehniskās apsekošanas atzinums

Vilzēnu tautas nama ēka; kadastra Nr. 6644 004 0207 001

Vilzēni, Braslavas pag., Alojās nov., LV-4068, Latvija

Atzinums izsniegts 2020.gada 14.decembrī

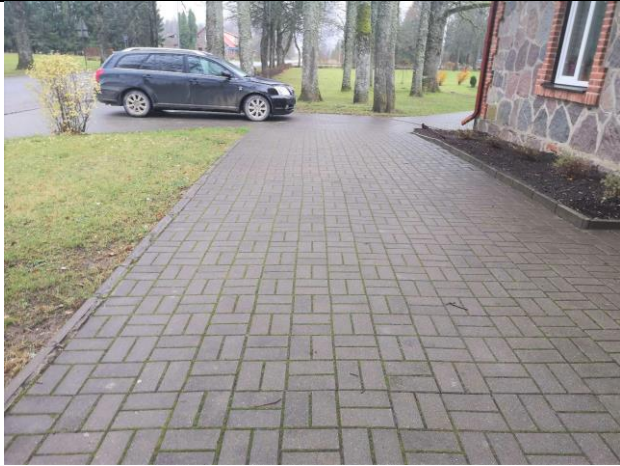
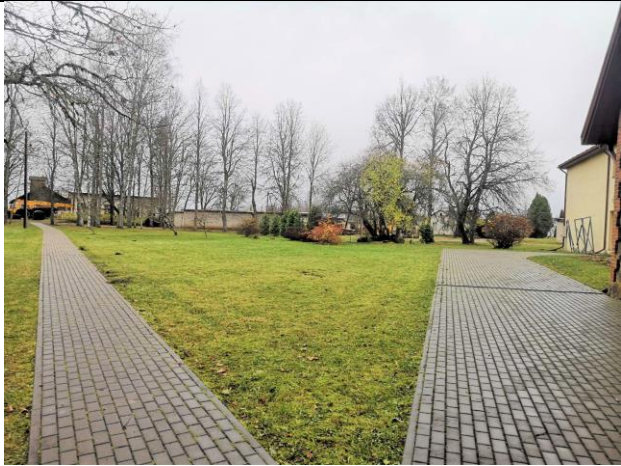
| 2. Situācija | | |
|---|---|---|
| Uz zemes gabala teritorijas, kura ietver apsekojamo ēku, atrodas asfaltēts ceļš un bruģētas ietves. Kopumā segums ir apmierinošā tehniskā stāvoklī. | | |

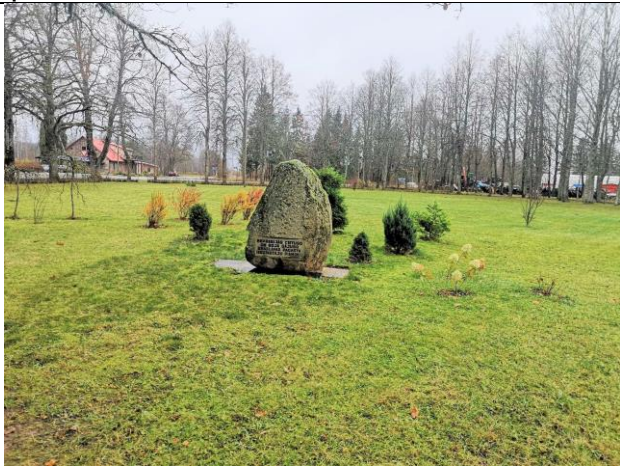
| 2. Situācija | | |
|---|---|---|
| Apkārtējā ēkas teritorija, apsekošanas brīdī ir labiekārtota ar zālienu un koku apstādījumiem. Apkārt ēkai ir mazās arhitektūras formas. | | |

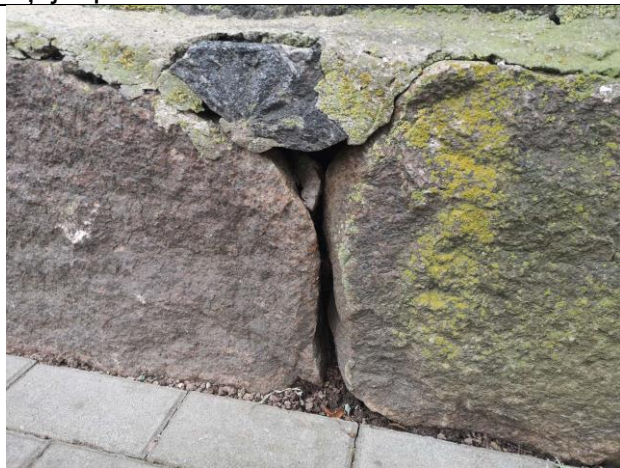
4.1.1

Apsekošanas laikā nav veikta pamatu šurfēšana vai ģeotehniskā izpēte. Zem ēkas sienām uzmūrēti lentveida pamati: vecai ēkas daļai no laukakmeņiem, bet zālei no dzelzsbetona. No ārpuses cokola daļa apdarīta. Pamatu iebūves dziļums nav zināms, bet ņemot vērā izbūvēto pagrabstāvu, pamatu pēdas atzīme atrodas dziļāk nekā caursalšanas dziļums. Pamatu ārējā virsma nav siltināta cokola līmenī, līdz ar to ārējā pamatu konstrukcija neatbilst LBN 002-19 "Ēku norobežojošu konstrukciju siltumtehnika" noteikumiem Nr.280, jo nenodrošina nepieciešamās siltumnoturības prasības cokola līmenī. Saskaņā ar normatīvu, publisko ēku ārsienu siltumcaurlaidības koeficientam jāatbilst vismaz  $U \leq 0,25 \text{ (W/m}^2 \times \text{K)}$  vērtībai, bet esošā ārsienu cokola daļas koeficienta vērtība tuvojas  $U = 1,0 \text{ (W/m}^2 \times \text{K)}$ . Ēkai ir izbūvēta aizsargapmale pa ēkas perimetru, apkārt zālei apmale ir nosēdusies.

Apsekojamās ēkas nesošajās konstrukcijās nav novērotas būtiskas plaisas vai deformāciju pazīmes, kas liecina par grunts pamatnes nemainīgumu un noturību pret esošās ēkas slodzēm. Tukšumi zem pamatiem; grunts izskalojumi vai izspiedumi; pamatu vertikālās vai horizontālās deformācijas, kuru garums pārsniedz normatīvos pieļaujamos no visa pamatu garuma; caurejoši pārrāvumi; progresējošs betona sairums vizuāli tehniskās apsekošanas laikā pamatiem nav konstatēti. Kopējais ēkas pamatu tehniskais stāvoklis ir vērtējams kā daļēji apmierinošs.

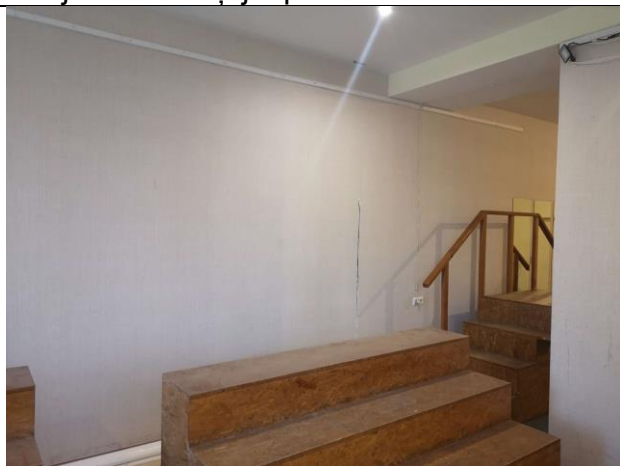
4.2.1 ar ģipškartona loksniem apšūtas sienas

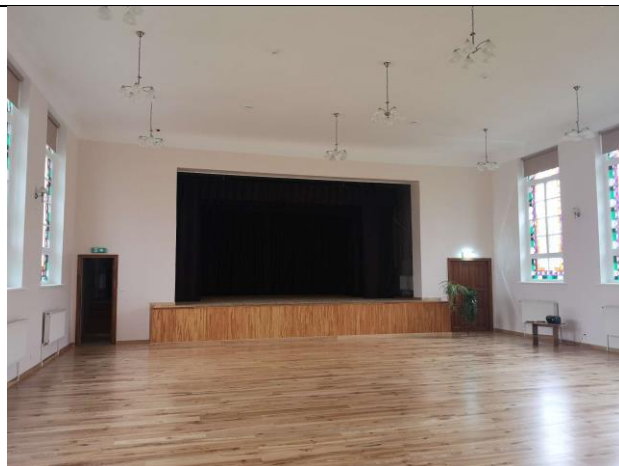
4.2.2

Nesošās sienas mūrētas no māla un silikāta ķieģeļiem, konstatēti arī sienu posmi no laukakmeņiem. Sienas no iekšpuses pārsvarā bija apmestas un nokrāsotas, bet atjaunošanas laikā pie iekšsienām bija piestiprinātas ģipškartona loksnes, kuras aplīmētas ar tapetēm un nokrāsotas. Apsekošanas laikā netika konstatētas caurejošās plaisas vai izliekumi, iespējams ka mūra sienas pastāv plaisas, bet caur ģipškartona loksniem tos nav iespējams novērot. Kopumā nesošo sienu tehniskais stāvoklis ir vērtējams kā apmierinošs. Ārsienas konstrukcija neatbilst LBN 002-19 "Ēku norobežojošu konstrukciju siltumtehnika" noteikumiem Nr.280, jo nenodrošina nepieciešamās siltuma noturības prasības. Sijas un pārsedzes veidotas no ķieģeļu velvēm.

Ārējai fasādei bija veikti atjaunošanas darbi (zāles ārsienas), ārsienas bija apmestas pa stiklašķedra sietu un apmestas. Apsekošanas laikā mūra sienas no iekšpuses izskatās daudz labāk nekā no ārpuses. Kopumā nesošo sienu un pārsedžu tehniskais stāvoklis vērtējams kā daļēji apmierinošs.

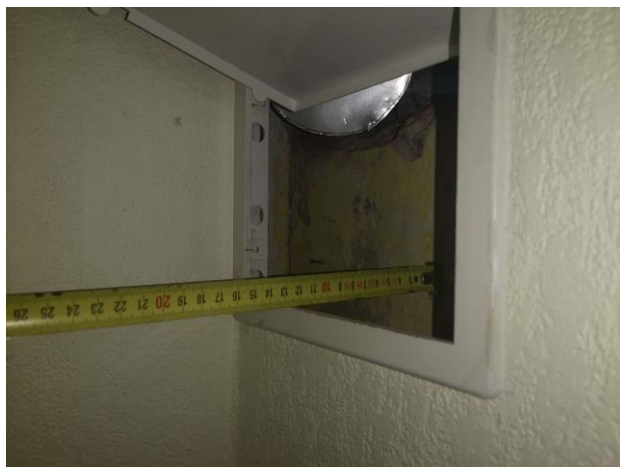
4.2.3 caur lūku izdevās nomērīt attālumu no mūra sienām līdz loksnei – 15cm

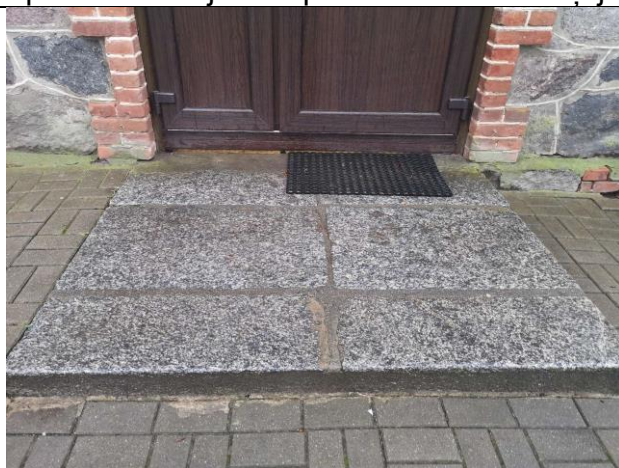
4.9.1

Lieveņi veidoti no betona un granīta plāksnēm. Pie galvenās ieejas ietvju bruģakmeņa līmenis gandrīz sakrīt ar lieveņa līmeni, ir konstatēts neliels panduss. Kopumā visi lieveņi ir apmierinošā tehniskā stāvoklī, izņemot lieveni no austrumu puses, kur betona konstrukcija kopumā novirzījās no pamatsienas un daļēji kustās.

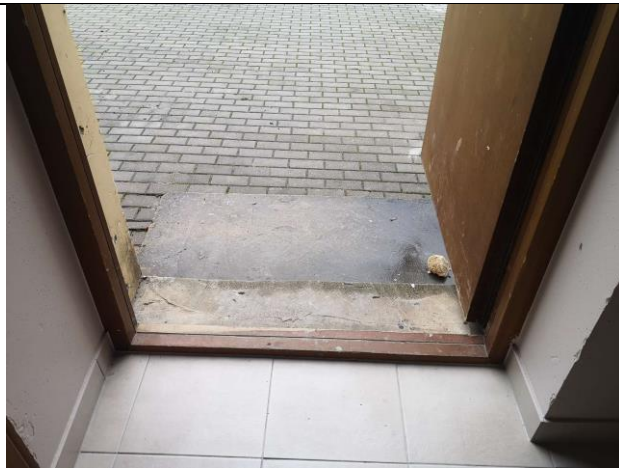
4.9.3 ēkas rietumu puses betona lievenis

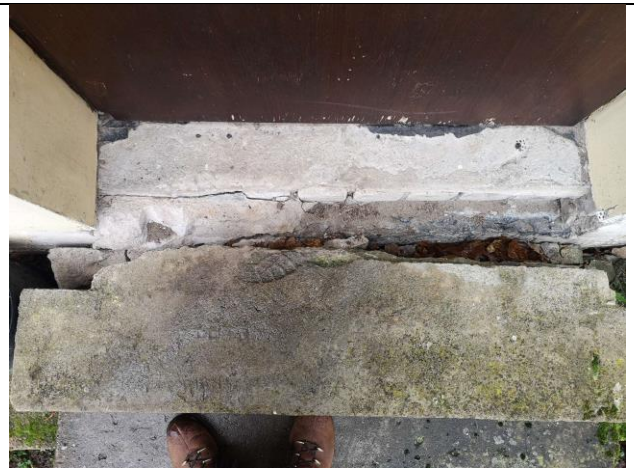
4.9.4 ēkas austrumu puses betona lievenis

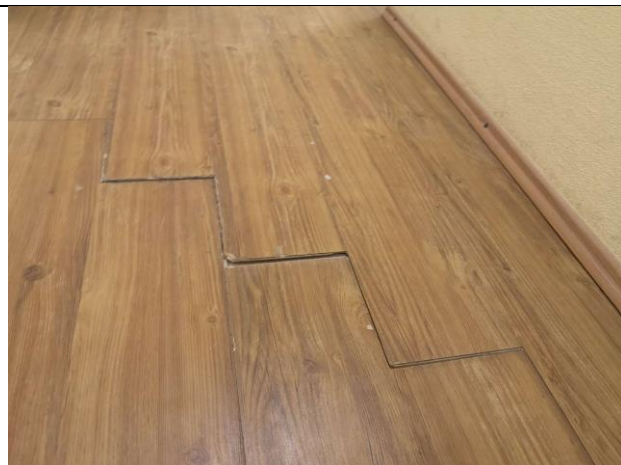
Foto 4.12.4

Pārsvarā koka konstrukciju grīdas ar segumu: flīzes, linolejs, paklājs, parketa dēļi vai lamināts. Grīdu tehniskais stāvoklis vērtējams kā apmierinošs, izņemot 1.stāva gaitenā telpu Nr. 9 (foto 4.12.4 – 4.12.5).
