## Tehniskās apsekošanas atzinums

Sabiedriskā centra ēka; kadastra Nr. 6607 003 0032 001

Rīgas iela 4, Aloja, LV-4064, Latvija

Atzinums izsniegts 2020.gada 14.decembrī

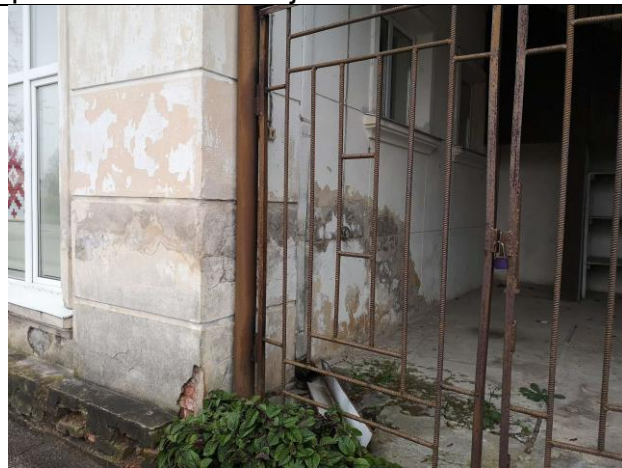
4.1.1

Apsekošanas laikā nav veikta pamatu šurfēšana vai ģeotehniskā izpēte. Zem ēkas sienām izbūvēti dzelzsbetona lentveida pamati. Cokols no ārpuses un iekšpuses (pagrabstāva sienas) ir apmestas un krāsotas. Pamatu iebūves dziļums nav zināms, bet ņemot vērā izbūvēto pagrabstāvu, pamatu pēdas atzīme atrodas dziļāk nekā caursalšanas dziļums. Pamatu ārējā virsma nav siltināta cokola līmenī, līdz ar to ārējā pamatu konstrukcija neatbilst LBN 002-19 "Ēku norobežojošu konstrukciju siltumtehnika" noteikumiem Nr.280, jo nenodrošina nepieciešamās siltumnoturības prasības cokola līmenī. Saskaņā ar normatīvu, publisko ēku ārsienu siltumcaurlaidības koeficientam jāatbilst vismaz  $U \leq 0,25 \text{ (W/m}^2 \times \text{K)}$  vērtībai, bet esošā ārsienu cokola daļas koeficienta vērtība tuvojas  $U = 1,0 \text{ (W/m}^2 \times \text{K)}$ . Ēkai nav izbūvēta aizsargapmale pa ēkas perimetru.

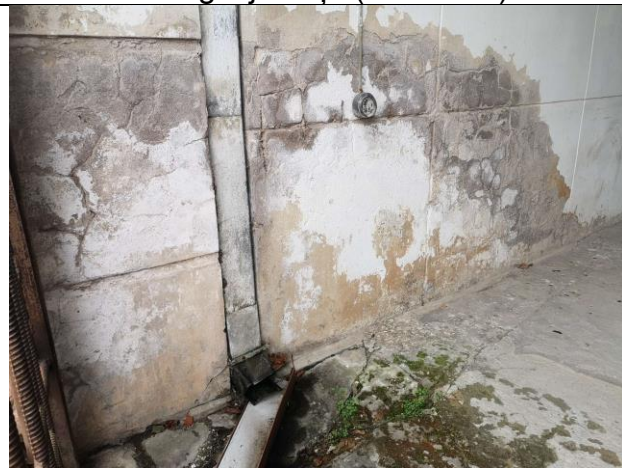
4.1.2

Apsekojamās pamatēkas nesošajās konstrukcijās nav novērotas būtiskas plaisas vai deformāciju pazīmes, kas liecina par grunts pamatnes nemainīgumu un noturību pret esošās ēkas slodzēm. Tukšumi zem pamatiem; grunts izskalojumi vai izspiedumi; pamatu vertikālās vai horizontālās deformācijas, kuru garums pārsniedz normatīvos pieļaujamos no visa pamatu garuma; caurejoši pārrāvumi; progresējošs betona sairums vizuāli tehniskās apsekošanas laikā pamatiem nav konstatēti. Kopējais pamatēkas pamatu tehniskais stāvoklis ir vērtējams kā daļēji apmierinošs.

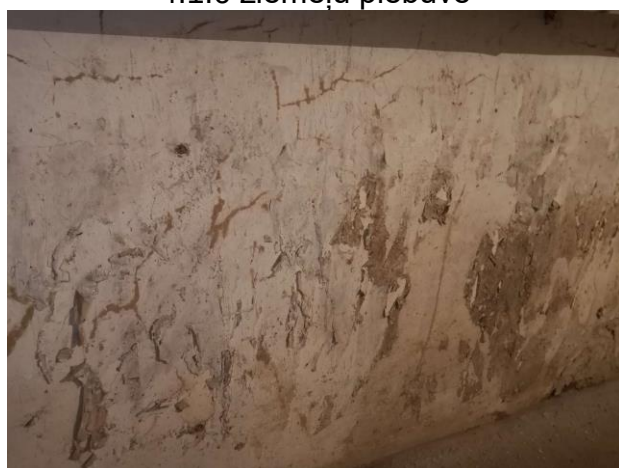
4.1.8 pagrabstāva sienas

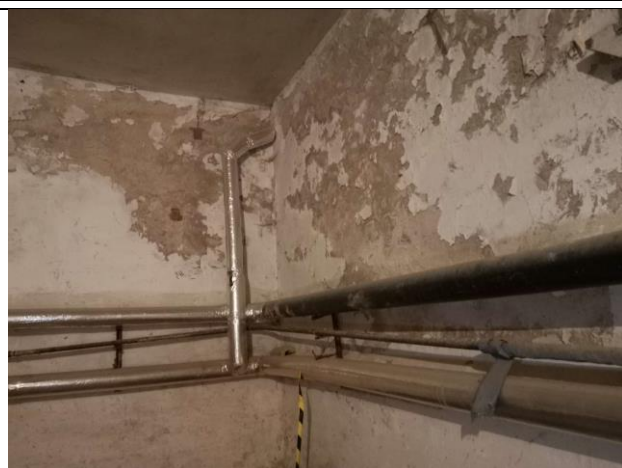
4.1.9 pagrabstāva sienas

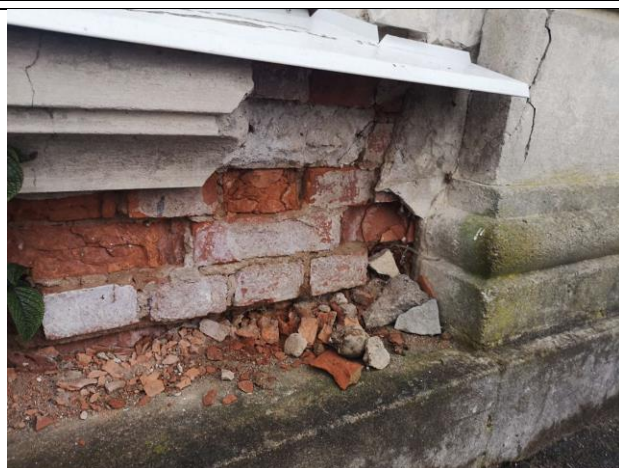
4.1.10 bojāts cokola ārējais apmetums

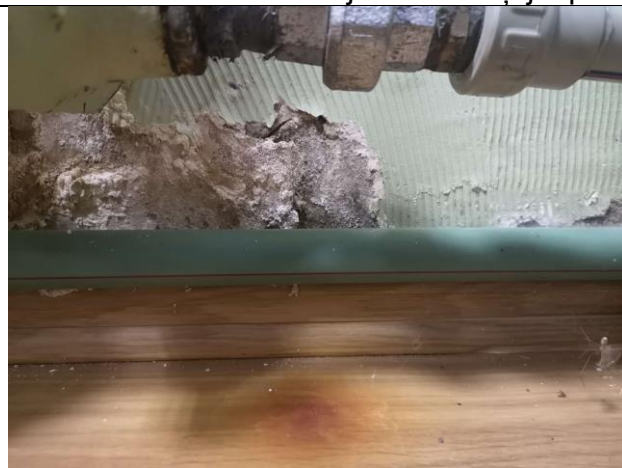
Bojāta un nepareizi izbūvēta lietussūdens novadīšanas sistēma ir galvēna ķieģeļu sienu problēma šai ēkai. Ziemeļu ēkas puse savāktais lietussūdens nav novadīts prom no ēkas, bet "atduras" pret betona mālu un ilgstoši samitrina ārsienu. No iekšpuses ir redzama mitruma ietekme uz svaigi nokrāsotām sienām, bet no ārpuses ir redzams iemeslis – nepareiza ūdens novadīšana. No ziemeļu puses pie pamatēkas izbūvēta piebūve ar betona grīdu. Minēta piebūve traucē ūdens novadīšanai un pieliktais skārda elements nemaz nepalīdz, jo uzlikts ar negatīvu leņķi. Ļoti ilgi ārsiena pakļauta mitruma iedarbei. Ēkas citā stūrī, no dienvidu puses ir līdzīga problēma (foto 4.2.4 – 4.2.6), vertikāla lietussūdens novadīšanas caurule ir bojāta un arī ilgu laiku mitrina ēkas stūri.

| 4. Būves daļas | | |
|---|---|---|
| <div> <div> 4.2.1 lietussūdens ietekme. Skats no iekšpuses </div> <div> 4.2.2 lietussūdens ietekme. Skats no ārpuses </div> </div> | | |

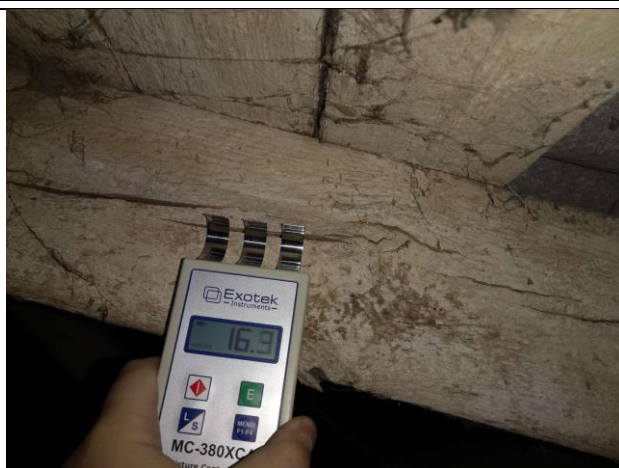
4.8.7 mitrums 16.9%

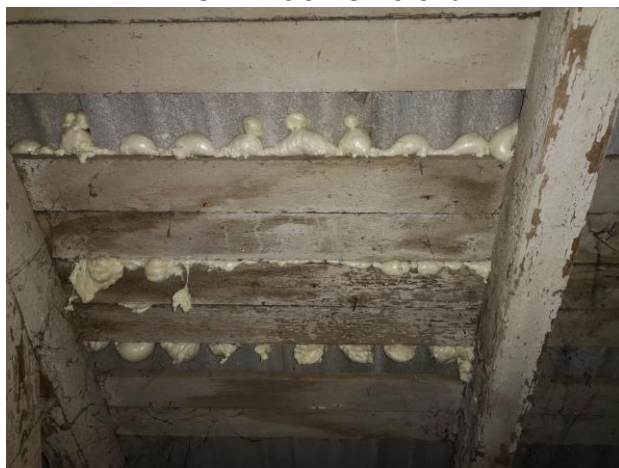
4.8.9 remonta pazīmes

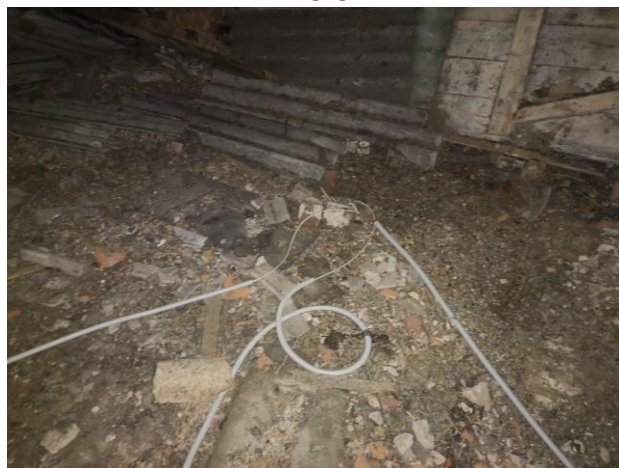
4.8.10 visur dūmu detektoru vadi

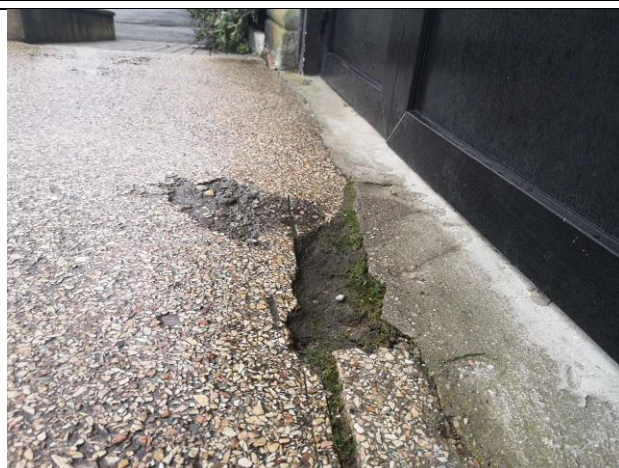
4.9.4

Lieveņis veidots no dzelzsbetona. Galvenās ieejas lievenim konstatēts virsmas bojājums (foto 4.9.4) kurš var būt par traumas gūšanas iemeslu. Kopumā lievenis ir daļēji apmierinošā tehniskā stāvoklī, bet panduss ir labā tehniskā stāvoklī, izbūvēts ar divu līmeņu margām un cokolu, kā to pieprasa vides pieejamības noteikumi.

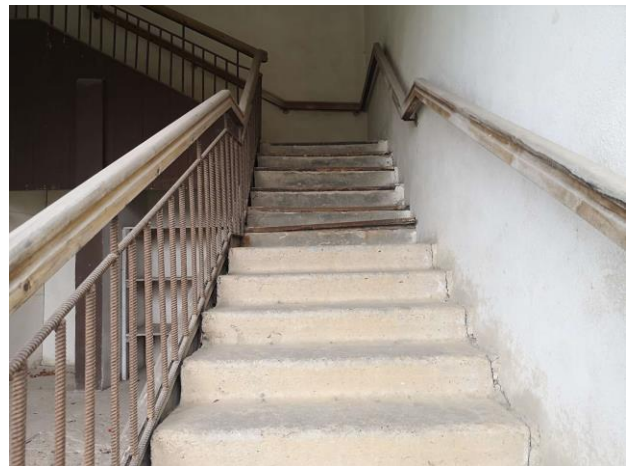
4.10.8

Ēkai ir divas iekšējās kāpņu telpas un ārējās dzelzsbetona evakuācijas kāpnes (4.10.8). Galvenās kāpņu telpas izbūvētas no dzelzsbetona laidiem un tērauda margām (foto 4.10.1, 4.10.4). Otrā iekšējā kāpņu telpa arī būvēta dzelzsbetona pakāpieniem (foto 4.10.5 - 4.10.7) uz kuriem bija konstatēti mehāniskie bojājumi. Kāpnes vizuāli daļēji apmierinošā tehniskā stāvoklī. Margas – tērauda konstrukcija, arī daļēji apmierinošā tehniskā stāvoklī.

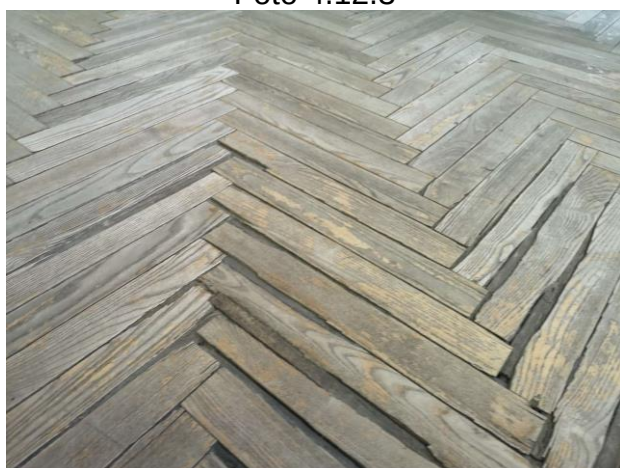
Foto 4.12.5

Pārsvārā koka konstrukciju grīdas ar segumu: flīzes, koka dēļi, linolejs, lamināts vai paklājs. Grīdu tehniskais stāvoklis vērtējams kā apmierinošs, izņemot 2.stāva telpu Nr. 23 (foto 4.12.5).

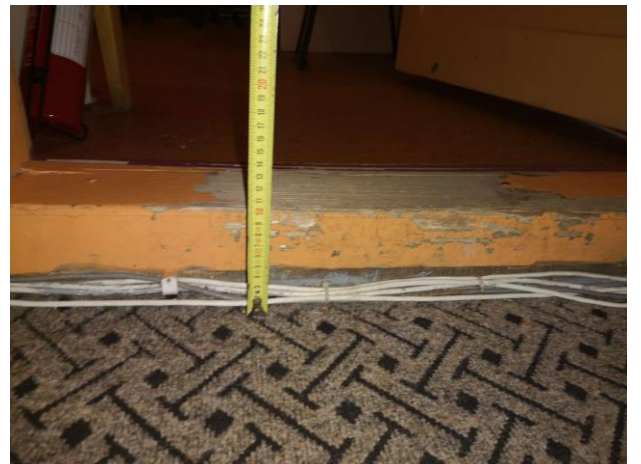
Netika uzrādīts Valsts ugunsdzēsības un glābšanas dienesta pārbaudes akts. Apsekošanas laikā констатированы перепады высот в смежных кабинетах (līdz 10 cm), что не допускается на путях эвакуации.

4.15.4 10cm sliekšņa augstums

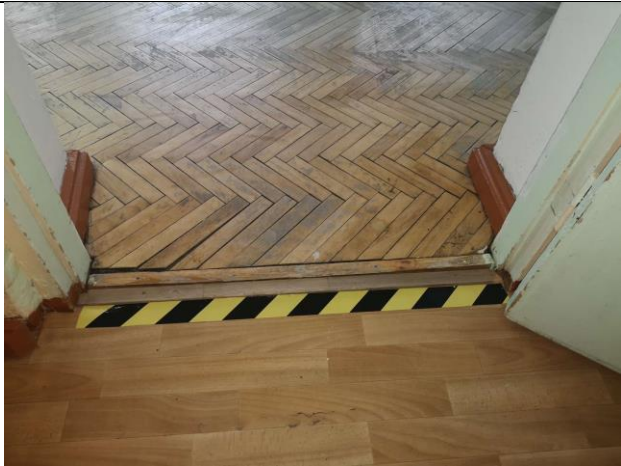
| 4. Būves daļas | | |
|---|---|---|
| 4.15.5 līmeņu starpība 17 cm | | 4.15.6 |

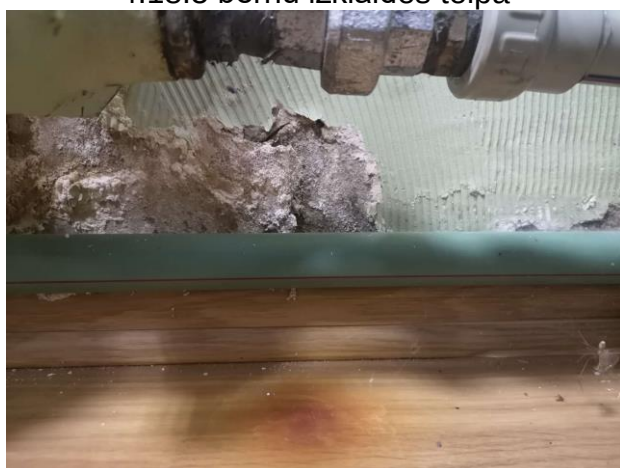
4.18.7 mitruma iedarbe 21.telpā

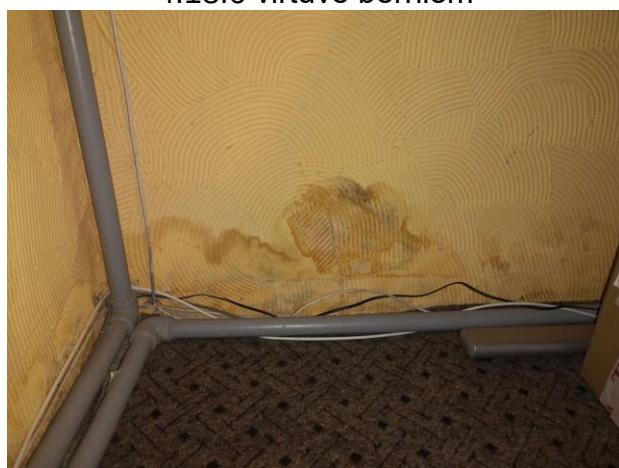
4.18.8 mitruma iedarbe 9.telpā

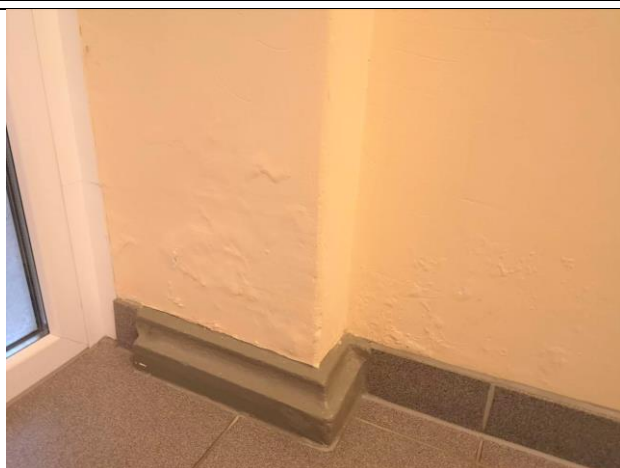
4.18.9 mitruma iedarbe pie galvēnas ieejas

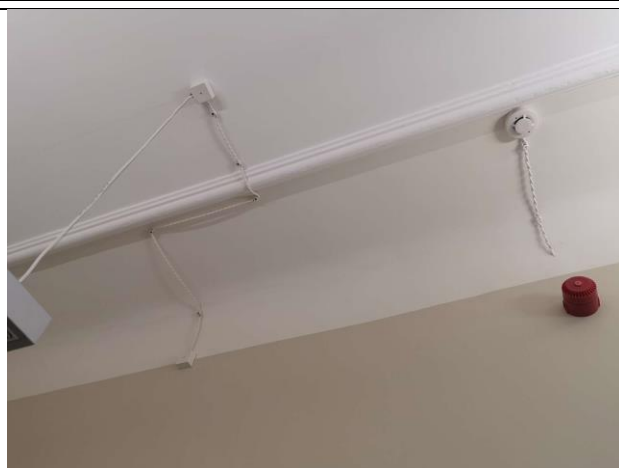
4.18.10 kvalitatīvi ģipškartona piekārtie griesti

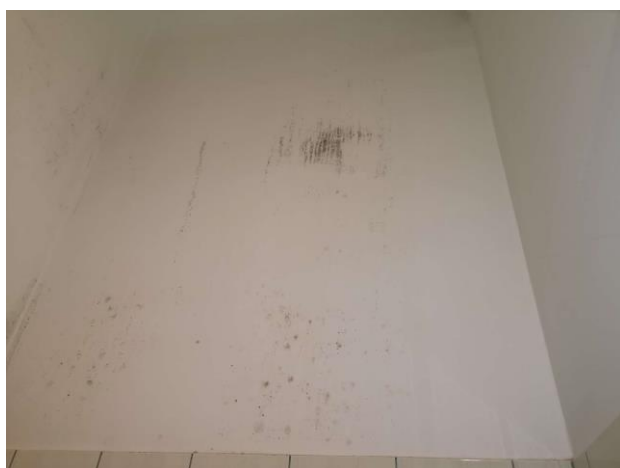
4.18.11 pelējums uz sienas 11.telpā

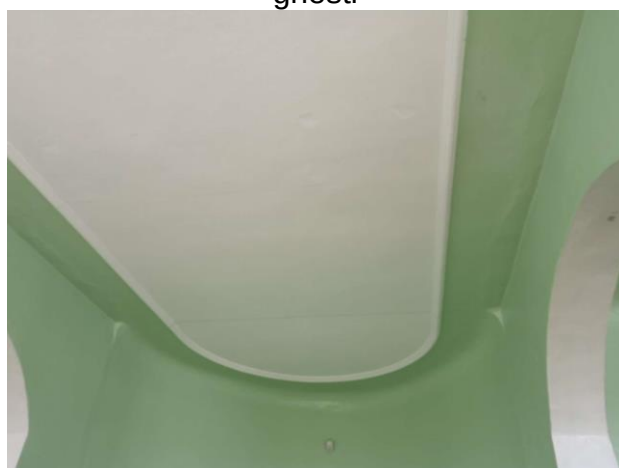
4.18.12 kvalitatīvi griesti virs kāpņu telpas

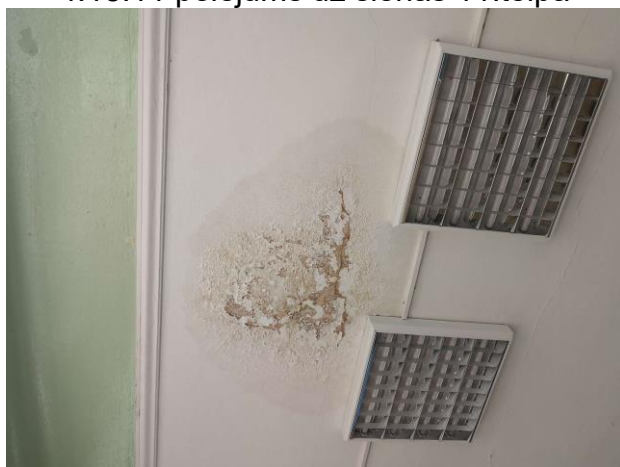
4.18.13 mitruma iedarbe 23.telpā

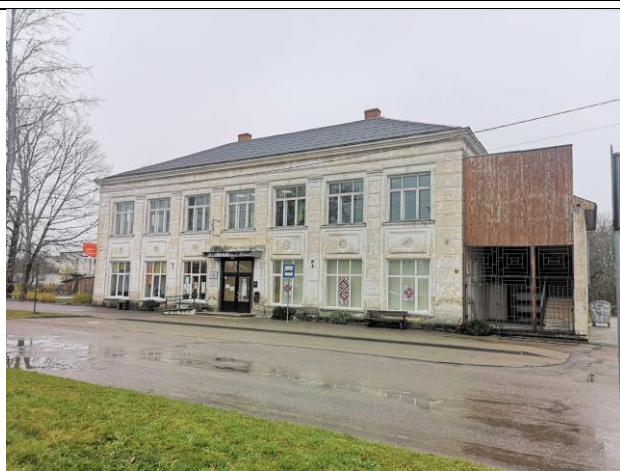
4.19.1 austrumu fasāde. Galvenā fasāde

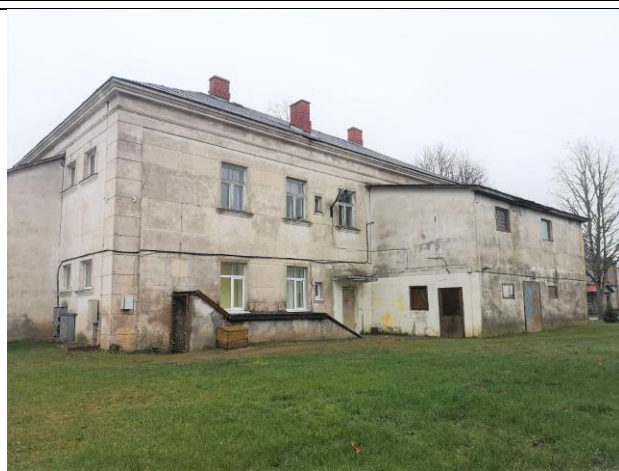
4.19.2 rietumu fasāde

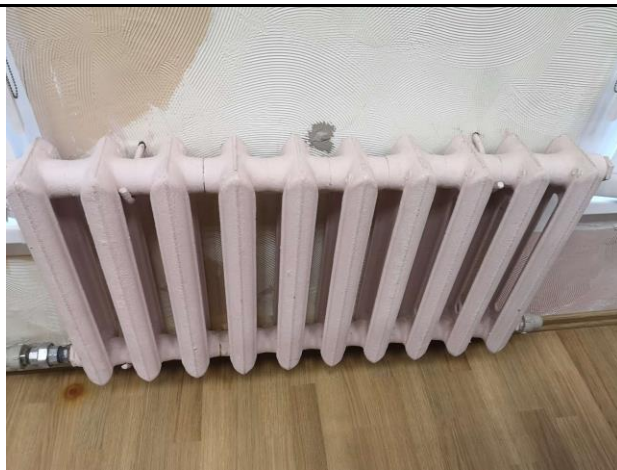
5.5.1

| Apkures sildķermeņi – radiatori un konvektori ar un bez regulēšanas iespējām, daļēji neapmierinošā tehniskā stāvoklī. | | |

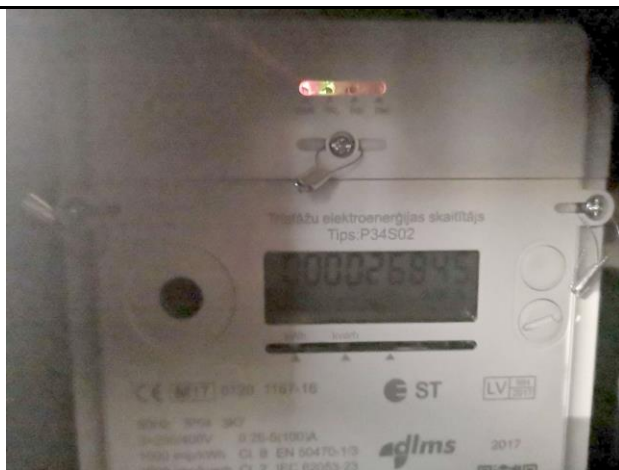
| Elektroapgādes avots – Sadales tīkls AS. Apgaismojuma iekārtas uz daļēji nomainītas pret modernām, bet kabeļi un rozetes palika vecas, dažviet trūkst rozetes un pie vienas rozetes pieslēgts liels skaits elektrisko iekārtu. Ieteicams veikt vadu izolācijas pretestību. | | |

5.9.1 skaitītājs
