Pasūtītājs: Alojas novada dome, reģ. Nr.90000060032  
Objekts: Staiceles vidusskola Sporta iela 4, Staicele, Alojas novads, LV-4043  
Būves veids: Esoša ēka

## VIZUĀLĀS APSKATES ATZINUMS

### STAICELES VIDUSSKOLA SPORTA IELA 4, STAICELE, ALOJAS NOVADS

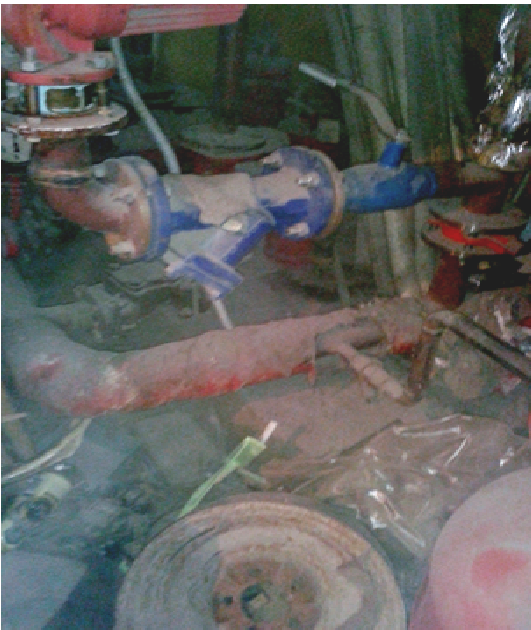
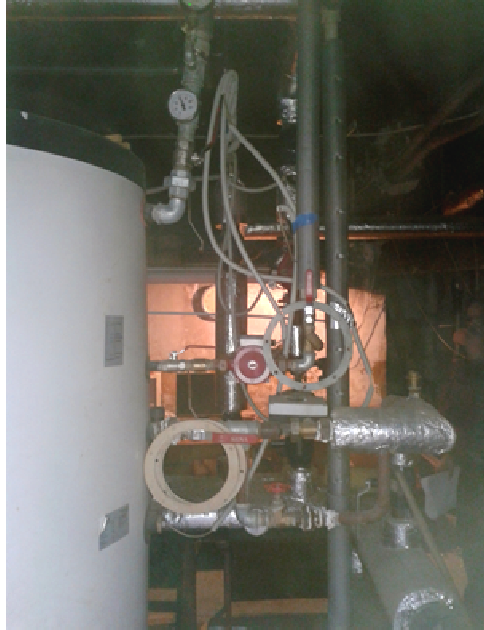
| <p>Siltummezgla iekārta. Apkures sistēmas veids, cauruļvadi, izplešanās tvertne. Sistēmas kalpošanas ilgums, galvenie defekti, atbilstība normatīvo aktu prasībām. Būves siltuma zudumi. Vietējās katlumājas iekārta, aptuvenā maksimālā jauda</p> <p>Siltuma avots ēkas siltumapgādei ir skolas jaunbūvētā katlu māja. Siltumnesēja piegādei izbūvēti jauni ārējie siltumtīkli no katlu mājas līdz skolas siltummezglam. Siltumtrases ievadā uzstādīts siltumskaitītājs. Siltummezgls izbūvēts bijušajā katlu telpā. Siltummezglam daļēji veikta rekonstrukcija pēc jaunās siltumtrases pieslēguma. Apkures sistēmas siltumnesēju sagatavo ēkas siltummezglā pēc atkarīgās pieslēguma shēmas ar piejaukšanu. Karstais ūdens tiek sagatavots siltummezglā ar boileri. Siltummezglā uzstādīta automātika apkures un karstā ūdens sistēmu uzskaiti un regulēšanai. Jaunizbūvētā siltumtrases ievada un sadales kolektora iekārtas, noslēg un regulējošā armatūra ,cauruļvadi ir labā stāvoklī un pilda savas funkcijas. Sliktā stāvoklī ir vecais apkures pieslēgums uz skolas mācību korpusu.</p> <div style="display: flex; justify-content: space-around;"> <div style="text-align: center;"> <p>13.att. Karstā ūdens pieslēgums uz mācību korpusu</p> </div> <div style="text-align: center;"> <p>14. att. Karstā ūdens boileris</p> </div> </div> | | |

Ēkā ir divcauruļu apkures sistēma ar apakšējo sadali. Maģistrālie cauruļvadi izvietoti zemgrīdas kanālos un grīdas konstrukcijā. Izbūvēts jauns atzars uz ēdināšanas bloku no siltummezgla. Sporta zālē izbūvēta jauna divcauruļu apkures sistēma ar tērauda radiatoriem. Mācību korpusa un sporta zāles palīgtelpu apkures sistēmas maģistrālie un sadalošie cauruļvadi un stāvvadu pievienojumi, kas atrodas zemgrīdas kanālos ir sliktā stāvoklī. To izolācija neatbilst normatīvajām prasībām, vietām tie pakļauti korozijai, trūkst noslēgarmatūras vai tā ir sliktā stāvoklī. Cauruļvadi virs 0.00 līmeņa atrodas apmierinošā tehniskā stāvoklī. prasībām, vietām. Izolācijas stāvoklis rada lielus siltuma zudumus. Apkures sistēma izbūvēta no melnām ūdens –gāzes caurulēm Apkures sistēmas stāvvadi caur telpām izvietoti atklāti.. Apkures sistēma ir fiziski nolietojusies, tās darbība ir neefektīva.
