# SIA "INŽENIERBŪVE"

**TILTA PĀR SALACU PIE STAICELES, A/C P15  
AINAŽI-MATĪŠI TEHNISKĀ STĀVOKĻA  
NOVĒRTĒJUMS**

## Tehniskā atskaite

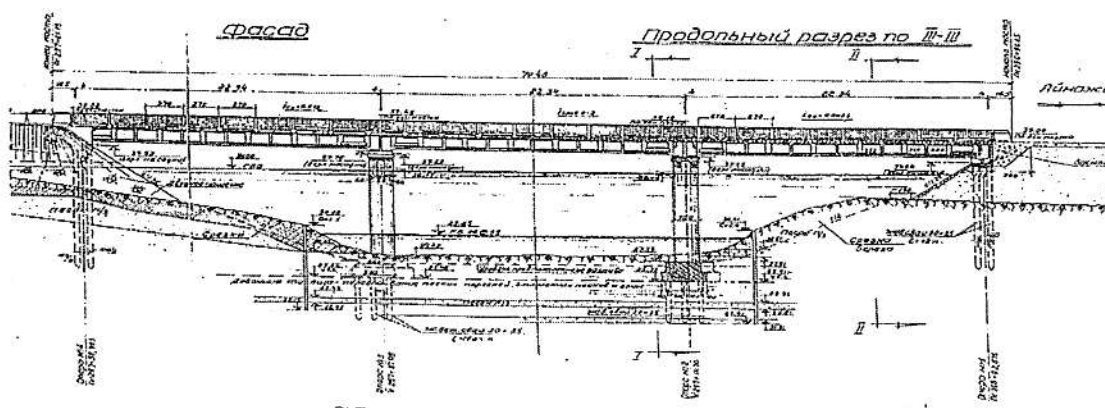
1.2.att. Tilta fasāde un griezumus

Trīslaidumu saliekamas konstrukcijas spriegbetona siju tilts ar kopējo garumu 67m ir projektēts 1959. gadā un uzbūvēts 1960. gadā. Tilta laidumu shēma 23,34 + 22,34 + 22,34 m, esošais brauktuves gabarīts G-7,0+2\*1,5m (1.2., 1.3.att.). Tilts projektēts normatīvajām slodzēm N-13 un NG-60.

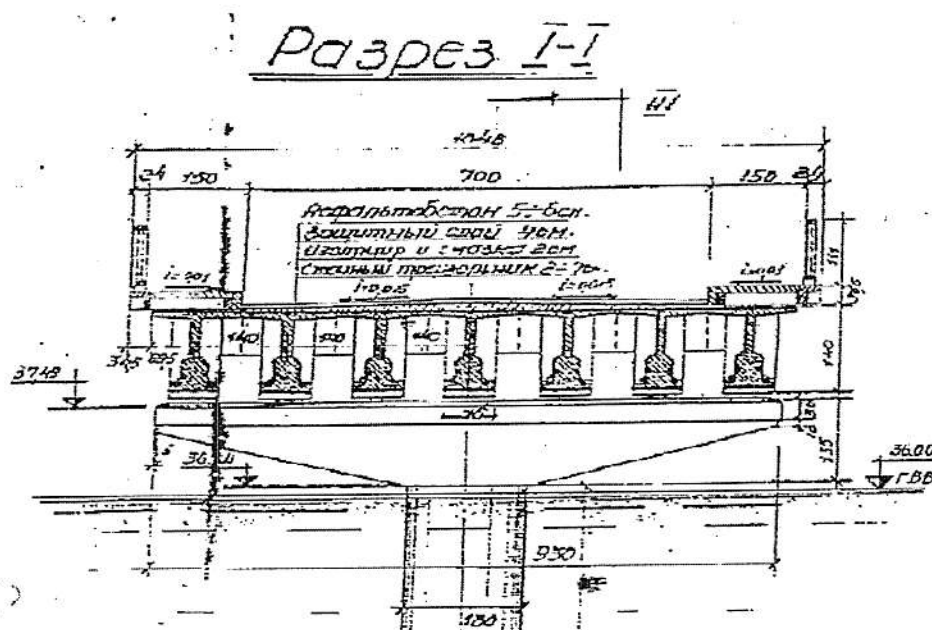
1.11.att. Tilta laiduma konstrukcijas šķērsriezuma shēma

Laiduma konstrukcijas ir veidotas no spriegbetona sijām ar šķērsdiafragmām. Sijas ir izgatavotas pēc 1959. gadā izstrādāta tipveida projekta, kas paredzēja spriegoto stiegrojumu ievietot atklātā kanālā, kuru pēc sasprīgšanas aizbetonē (1.11.att.). Katrā kanālā ievietoti divi spriegojošie kūļi virs kura ievietots parastais stiegrojums (1.12.att.), Katrā laidumā izvietotas 7 sijas, kas novietotas 1.40 m attālumā viena no otras. Siju augstums 1.40 m. Sijas savstarpēji monolitizētas plātņu līmenī un starp šķērsdiafragmām.

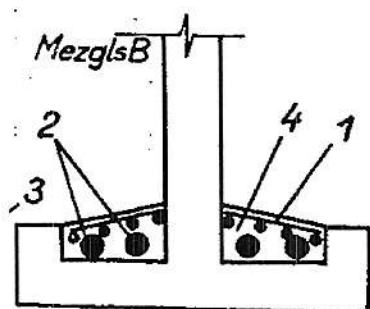
1.12.att. Spriegotā stieģrojuma izvietojuma shēma: 2 – spriegotais stieģrojums, 1 - aizsargaptveres

Uz tilta malējo siju ārējām virsmām nokļūst ūdens un sasalšanas-atsalšanas ciklu rezultātā daļēji bojājas virs spriegotā stiegrojuma ieklātais betons. Sliktākā stāvoklī ir laidumā 2-3 esošās malējās sijas (1.13.att.), bet laiduma 1-2 esošās sijas ārējās virsmas tikpat kā nav bojātas.
