## Tehniskās apsekošanas atzinums

Vilzēnu tautas nama ēka; kadastra Nr. 6644 004 0207 001

Vilzēni, Braslavas pag., Alojās nov., LV-4068, Latvija

Atzinums izsniegts 2020.gada 14.decembrī

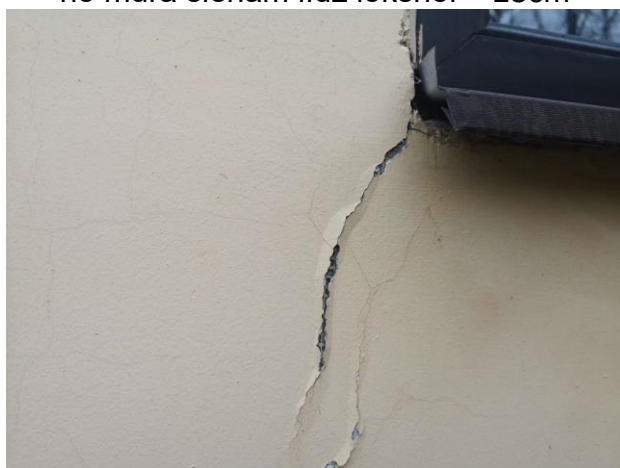
4.2.5

Nesošās sienas mūrētas no māla un silikāta ķieģeļiem, konstatēti arī sienu posmi no laukakmeņiem. Sienas no iekšpuses pārsvarā bija apmestas un nokrāsotas, bet atjaunošanas laikā pie iekšsienām bija piestiprinātas ģipškartona loksnes, kuras aplīmētas ar tapetēm un nokrāsotas. Apsekošanas laikā netika konstatētas caurejošās plaisas vai izliekumi, iespējams ka mūra sienas pastāv plaisas, bet caur ģipškartona loksniem tos nav iespējams novērot. Kopumā nesošo sienu tehniskais stāvoklis ir vērtējams kā apmierinošs. Ārsienas konstrukcija neatbilst LBN 002-19 "Ēku norobežojošu konstrukciju siltumtehnika" noteikumiem Nr.280, jo nenodrošina nepieciešamās siltuma noturības prasības. Sijas un pārsedzes veidotas no ķieģeļu velvēm.

Ārējai fasādei bija veikti atjaunošanas darbi (zāles ārsienas), ārsienas bija apmestas pa stiklašķedra sietu un apmestas. Apsekošanas laikā mūra sienas no iekšpuses izskatās daudz labāk nekā no ārpuses. Kopumā nesošo sienu un pārsedžu tehniskais stāvoklis vērtējams kā daļēji apmierinošs.

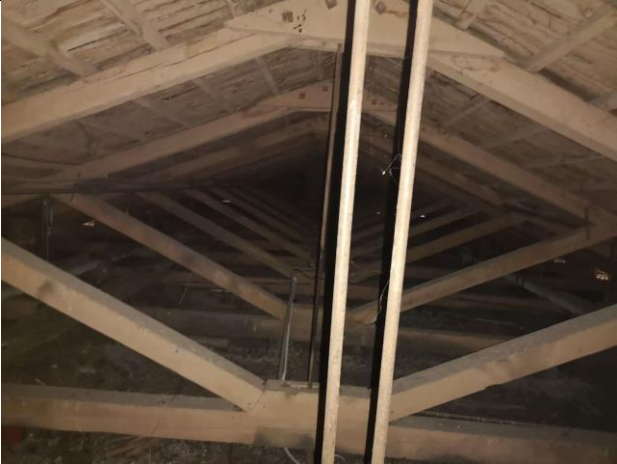
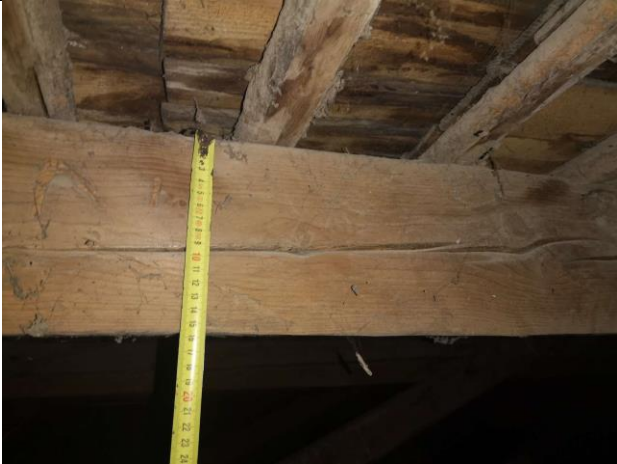
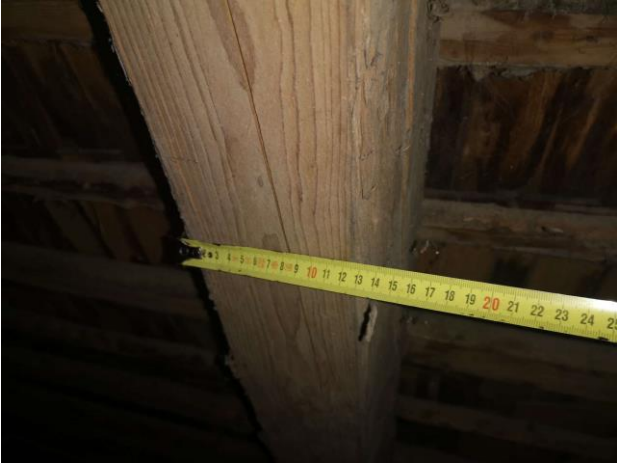
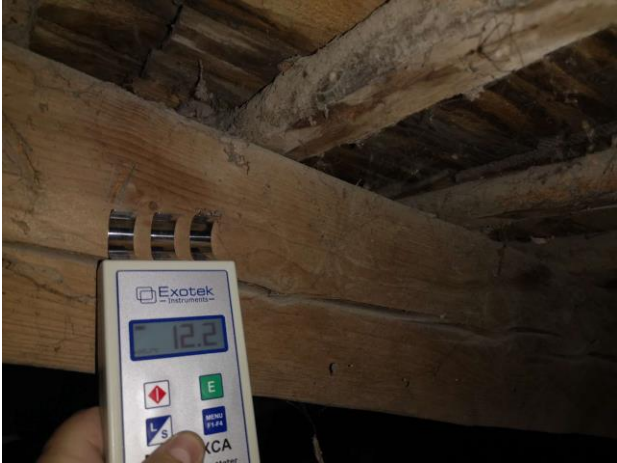
| 4. Būves daļas | | |
|---|---|---|
| <p>Divslīpju jumta konstrukcija ar ventilējamiem bēniņiem. Jumta nesošo konstrukciju veido koka spāres 125x155(h) ar vidējo soli 1200-1300 mm. Virs spārēm uzlikta konstatēti koka lubiņas, virs rēķināto dēļu klāja. Izskatās, ka sākotnēji minētas koka lubiņas kalpoja par jumta segumu, bet aptuveni 20 gadu atpakaļ virsu uzlika jauno skārda segumu. Apsekošanas laikā bēniņos uz koka spārēm nav konstatēti mitruma plankumi, ka arī gaiss bēniņos bija sauss. Nomērītais mitrums koka konstrukcijās nepārsniedza 14.5%, pie optimāla radītāja 12%. Koka pārsegums virs otrā stāva veidots no koka sijām 200x200 mm. Siltumizolācijas funkciju pilda izdedžu kārtā līdz 200 mm biezuma. Augstums kores punktā neliels – tikai 150 cm, ir grūti staigāt. Lūka uz bēniņiem nav siltināta.</p> <p>Apsekotajai ēkai lietus ūdens novadīšanas sistēma organizēta pa ūdens teknēm un vertikālām caurulēm. Lietus ūdens novākšanas sistēma šobrīd ir daļēji apmierinošā tehniskā stāvoklī, jo nav līdz galam organizēta ūdens novadīšana prom no ēkas (foto 4.8.7 – 4.8.8). Kopumā jumta nesošo konstrukciju tehniskais stāvoklis vērtējams kā daļēji apmierinošs.</p> | | |

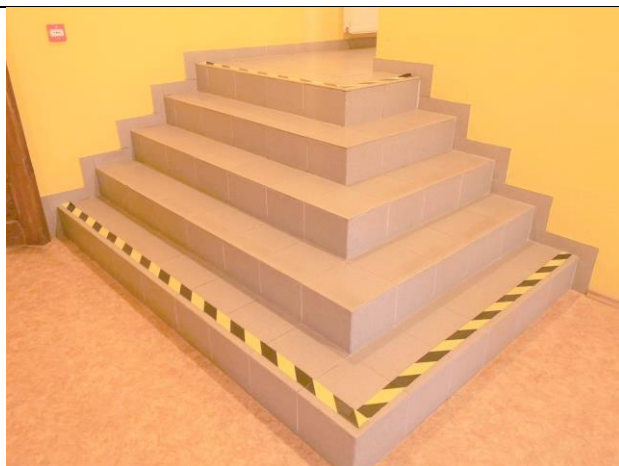
4.10.1

Ēkai ir viena kāpņu telpa uz otro stāvu, kura izbūvēta no dzelzsbetona nesošiem laidieniem. Virs betona pakāpieniem ir izlikts paklājs ar alumīnija nosedzošiem leņķīšiem. Kāpnes vizuāli apmierinošā tehniskā stāvoklī. Margas – tērauda konstrukcija, arī apmierinošā tehniskā stāvoklī.

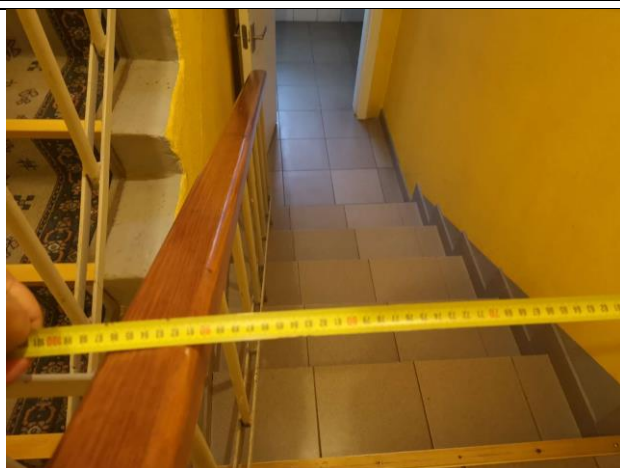
4.10.5 platums 90 cm

Ēka ir publiska, saskaņā ar LBN 208-15 "Publiskās būves" p.52.5. kāpņu pirmo un pēdējo pakāpienu marķē ar spilgtu kontrastējošu (dzeltenu vai uz gaišā fona – tumšu) ne mazāk kā 5 cm platu svītru visā kāpņu vai pandusa platumā (ir konstatēts tikai uz pirmām pakāpieniem foajē, bet nav augstāk).

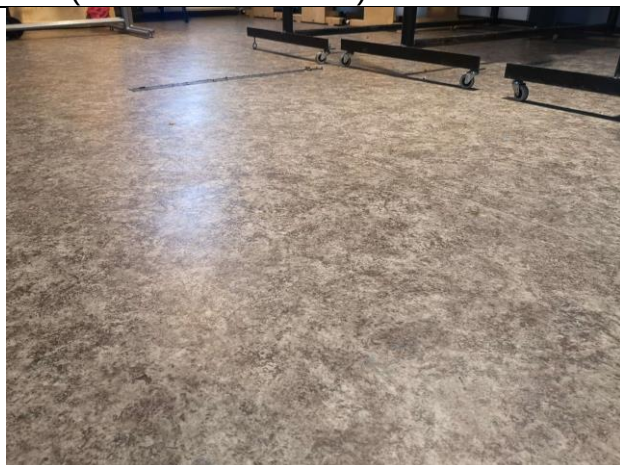
Foto 4.12.1

Pārsvarā koka konstrukciju grīdas ar segumu: flīzes, linolejs, paklājs, parketa dēļi vai lamināts. Grīdu tehniskais stāvoklis vērtējams kā apmierinošs, izņemot 1.stāva gaitenā telpu Nr. 9 (foto 4.12.4 – 4.12.5).

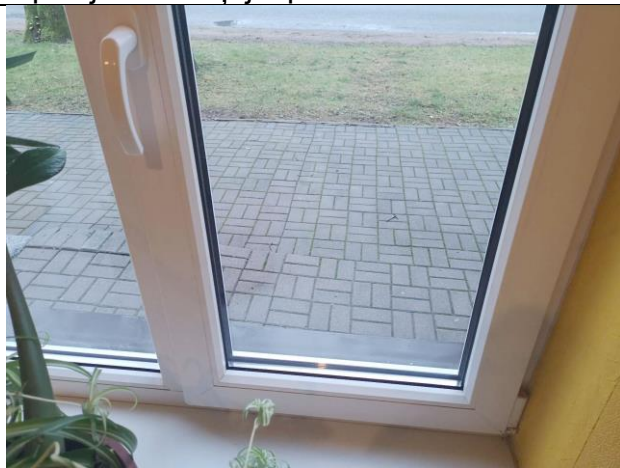
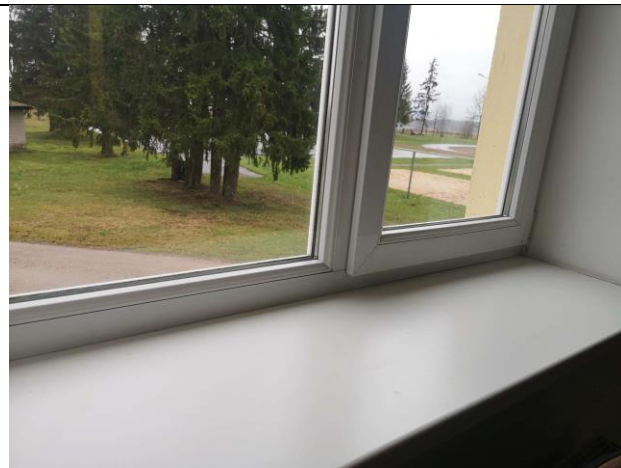
Ēkas telpu ārsienu ailu aizpildījums veidots no PVC rāmju logiem. Galvenās ieejas ārdurvis ir PVC rāmja durvis, bet sanos izbūvētas koka konstrukciju durvis. Saskaņā ar normatīvu, publisko ēku logu ailu aizpildījuma siltumcaurlaidības koeficientam jāatbilst  $U \leq 1,8 \text{ (W/m}^2 \times \text{K)}$  vērtībai. Logi un ārdurvis PVC rāmjos atbilst  $U=1,5\text{--}1,8 \text{ (W/m}^2 \times \text{K)}$  vērtībai. Iekšējo ailu aizpildīšanai izmantotas vairāku veidu un materiālu iekšdurvis. Administratīvajā un citās saimniecības telpās izmantotas laminētas koka durvis. Apsekošanas laikā visi ailu aizpildījumi ir daļēji apmierinošā tehniskā stāvoklī.

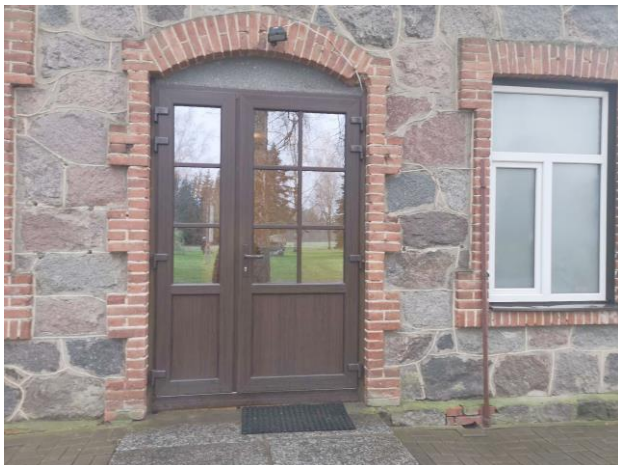
4.13.3 PVC rāmja ārdurvis

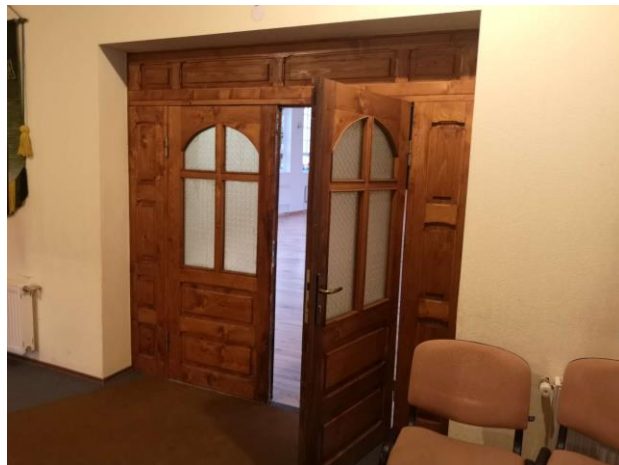
4.13.4 iekšdurvis, koka rāmis

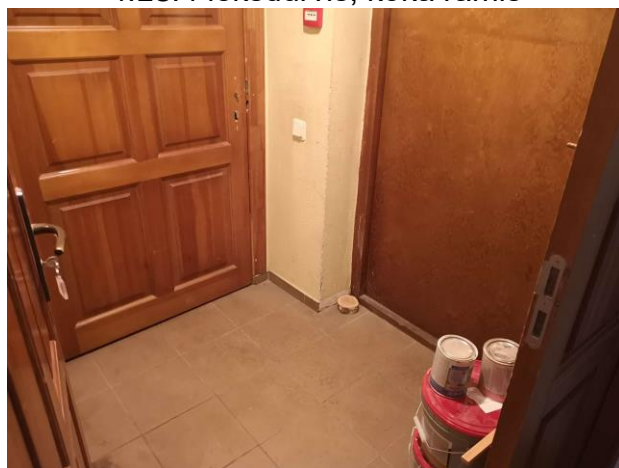
4.13.6 koka rāmja sanu ārdurvis

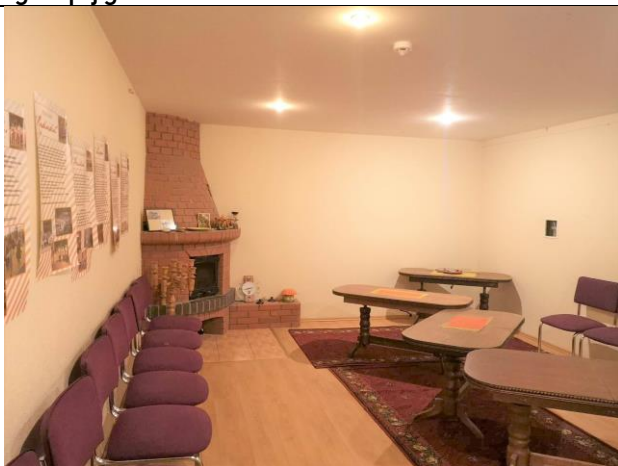
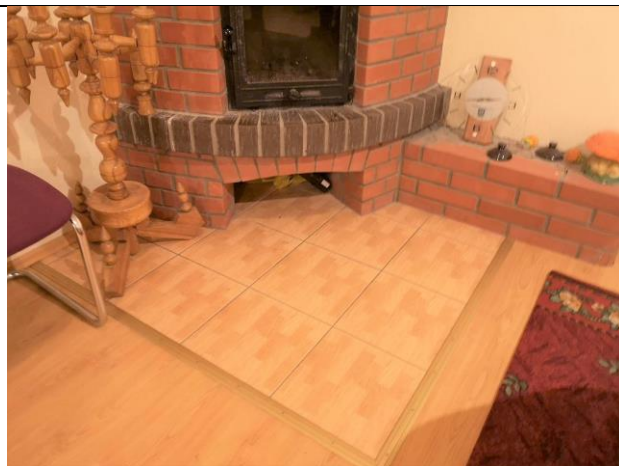
Kamīns telpā nr.28 ir darba kārtībā, apkārt kamīna grīda ir noflīzēta, kā to pieprasa LBN 231-15 "Dzīvojamo un publisko ēku apkure un ventilācija" p.21.

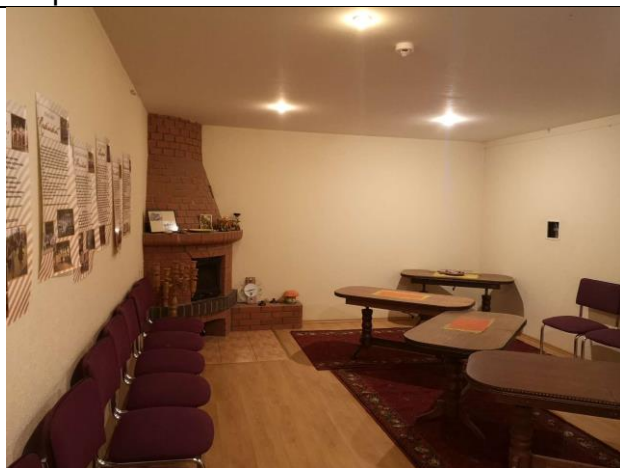
4.18.1

Pārsvārā visa iekšējā apdare sienām ir izpildīta kā krāsota vai aplīmēta ar tapetēm un krāsota, apmestā virsma. Griestos telpām pārsvārā ģipškartona konstrukcijas griesti, bet ir konstatēti arī piekārtie griesti "Armstrong". Iekšējās apdares tehniskais stāvoklis vērtējams kā apmierinošs.

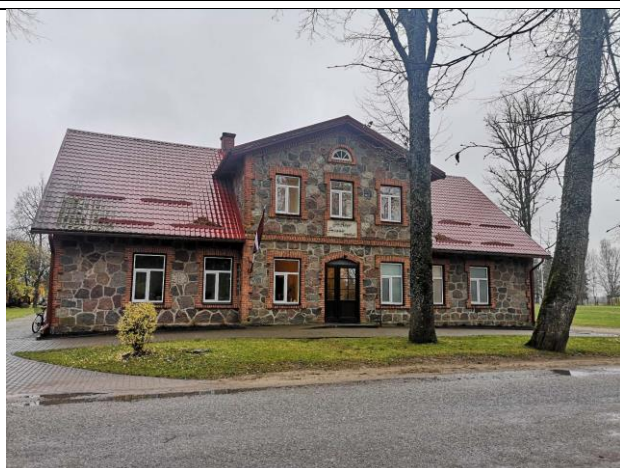
4.19.1

Ēkas ārējās fasādes apdare izpildīta divos veidos: mūra sienas ar laukakmeņu apdari (divstāvu apjomā) un apmesta krāsotā virsma virs aktu zāles. Cokola līmenī konstatēti nelieli lokāli sala un mitruma ietekmē radušies bojājumi. Apdares tehniskais stāvoklis ir vērtējams kā apmierinošs.

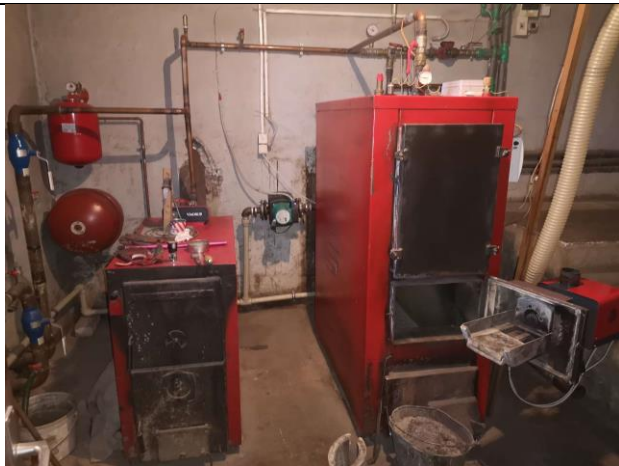
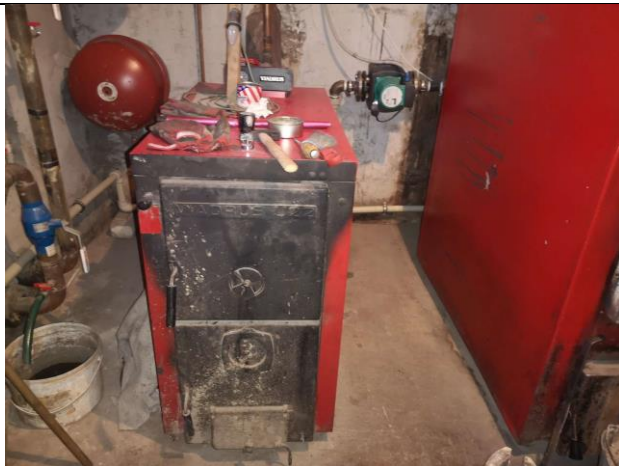
| (Ietver tikai tos iekšējos inženiertīklus un iekārtas, kas apsektas atbilstoši apsekošanas uzdevumam) | | |
|---|---|---|
| Lokāla apkures sistēma. Stāvvadi, ventiļi, cauruļvadi atbilst mūsdienu prasībām. | | |

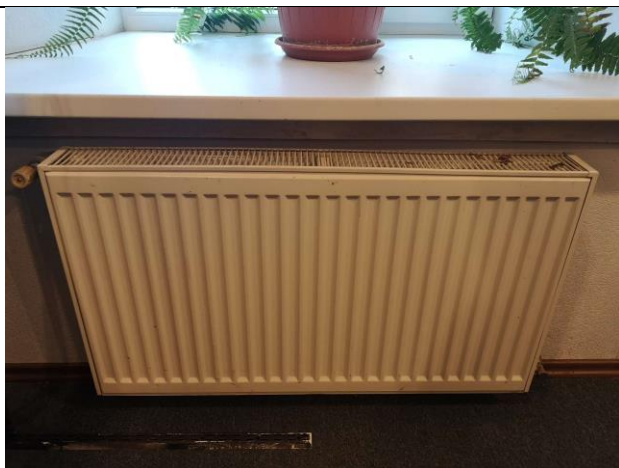
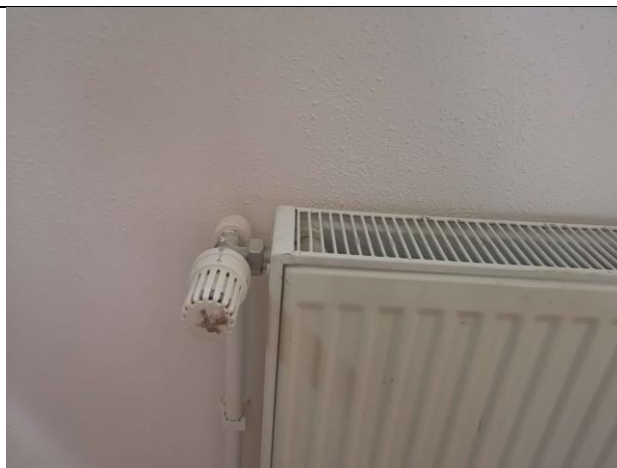
| Apkures sildķermeņi – radiatori un konvektori bez regulēšanas iespējām, apmierinošā tehniskā stāvoklī. | | |
