## Tehniskās apsekošanas atzinums

Sabiedriskā centra ēka; kadastra Nr. 6607 003 0032 001

Rīgas iela 4, Aloja, LV-4064, Latvija

Atzinums izsniegts 2020.gada 14.decembrī

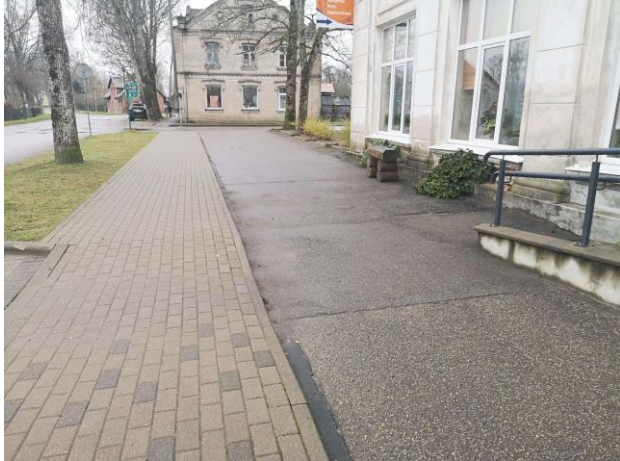
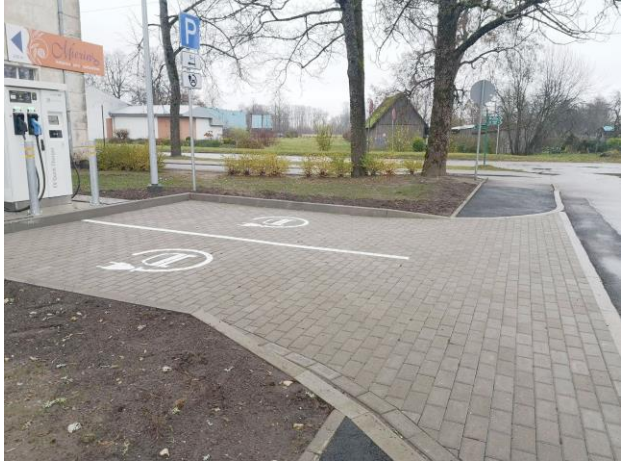
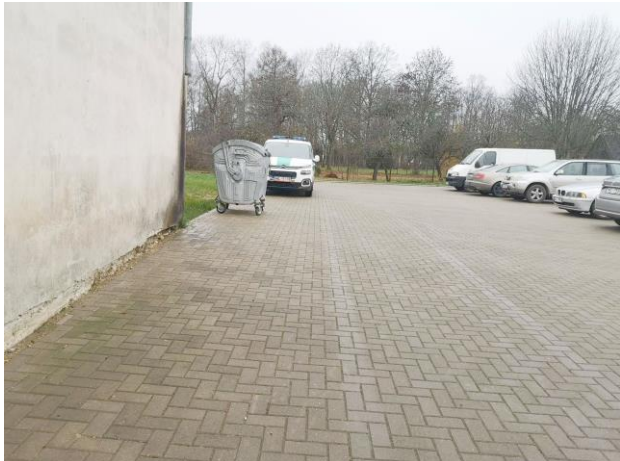
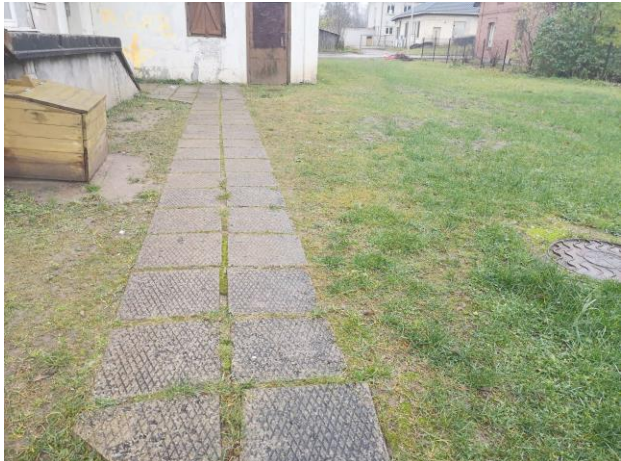
| 3. Teritorijas labiekārtojums | | |
|---|---|---|
| Uz zemes gabala teritorijas, kura ietver apsekojamo ēku, atrodas asfaltētas ceļa un bruģētas ietves. Kopumā segums no ir apmierinošā tehniskā stāvokli. | | |

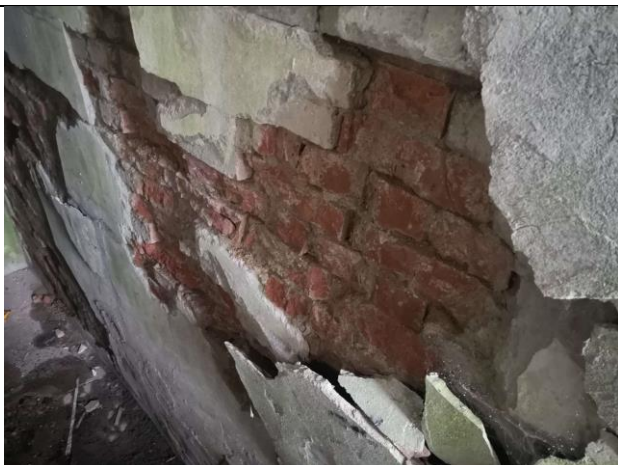
4.1.3 pagrabstāva ieejas pamata siena

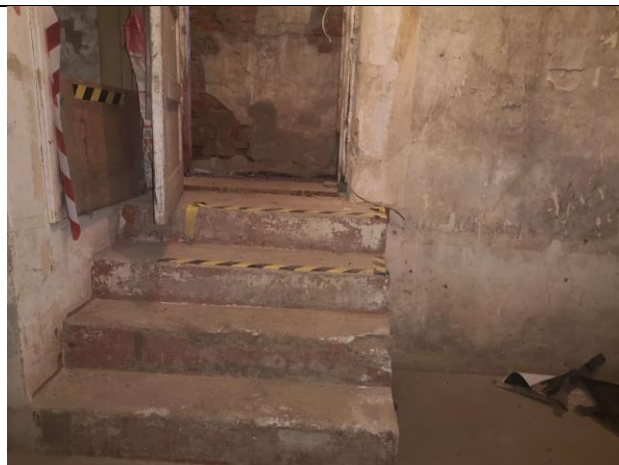
4.1.4 pagrabstāva siena

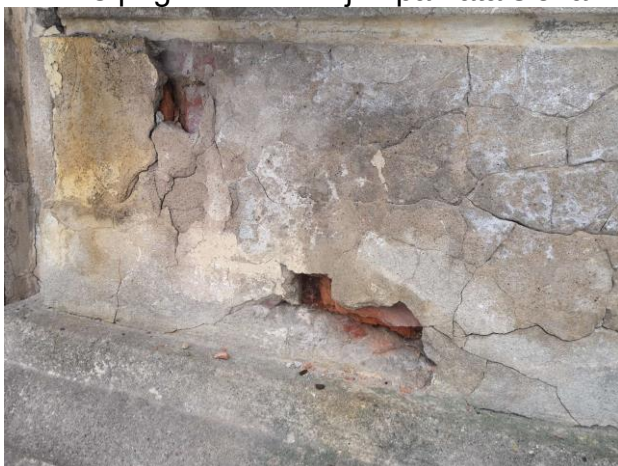
4.1.5 bojāts cokola ārējais apmetums

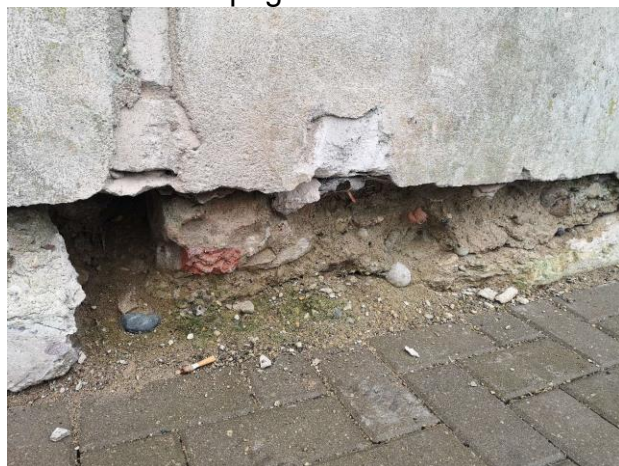
Ēkas piebūvei (rietumu pusē) redzamas nosēšanās pazīmes. Rietuma piebūvei bija veikti pastiprināšanas darbi – ar savilcēm to "piestiprināja" pie pamatēkas. Ziemeļu ēkas piebūvei apsekošanas laikā bija konstatēts betona sairums cokola augšējā daļā (foto 4.1.6).

4.1.6 ziemeļu piebūve

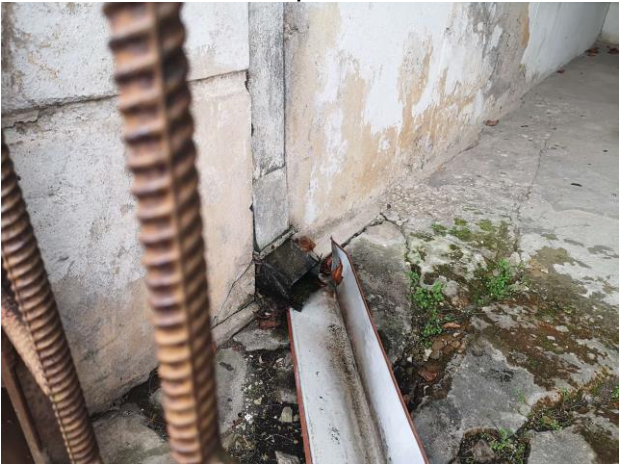
| 4. Būves daļas | | |
|---|---|---|
| <div> <div> 4.2.1 lietussūdens ietekme. Skats no iekšpuses </div> <div> 4.2.2 lietussūdens ietekme. Skats no ārpuses </div> </div> | | |

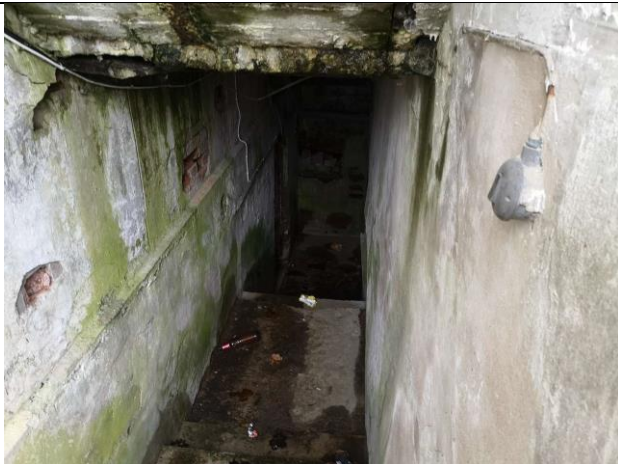
Pārsegums virs ieejas uz pagrabstāvu veidots no saliekamām dzelzsbetona plātnēm. Šuves starp paneļiem pietiekoši lielas, dažas plātnes ir saplaisājušas. Šis pārsegums atrodas pirmsavārijas stāvoklī, iespējama neprognozējama sabrukšana (foto 4.6.1-4.6.2.). Starpstāvu pārsegumi veidoti no koka pārsegumiem ar izdedžu pildījumu starp tiem. Vizuāli koka siju izlieces ir konstatētas (telpā Nr.23 grīdai redzama un jūtama izliece). Arī spriežot pēc lielo plaisu skaita, apmetuma griestos var spriest ka pārsegumi "staigā" (foto 4.6.4-4.6.5.). Griestu konstrukcija virs telpām Nr.28 un Nr.29 daļēji nobruka no mitruma ietekmes. Griestu konstrukcija piesūcināta ar ūdeni, sapuvusi un nav droša, pastāv iespēja griestu daļas atkārtotas nobrukšanas lielākā platībā. Kopējais pārsegumu tehniskais stāvoklis virs pirmā un otrā stāva vērtējams kā daļēji apmierinošs, bet virs telpām Nr.28, 29 pirmsavārijas stāvoklī.

4.6.1 ieeja uz pagrabstāvu

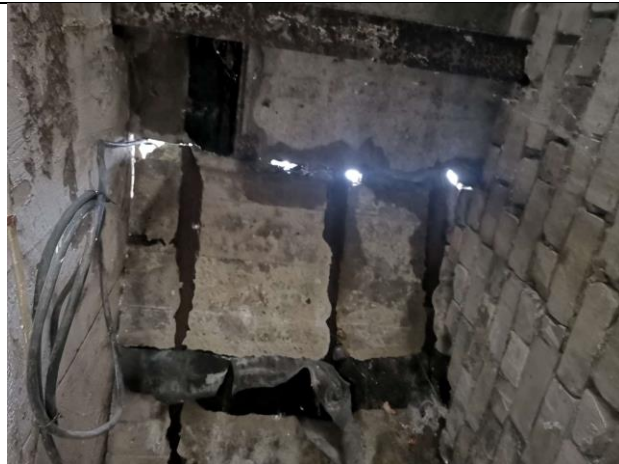
4.6.2 pārsegums pirmsavārijas stāvoklī

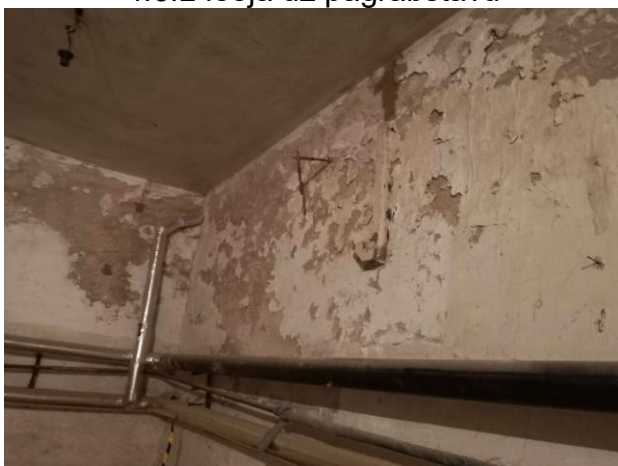
4.6.3 pagrabstāva pārsegums

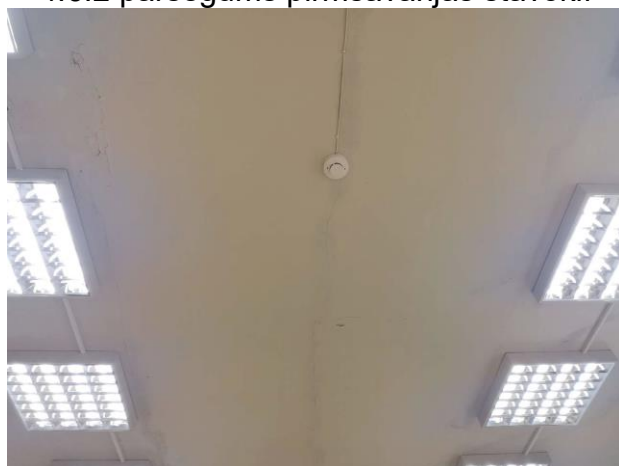
4.6.4 daudz plaisu apmetumā 1.st.griestos

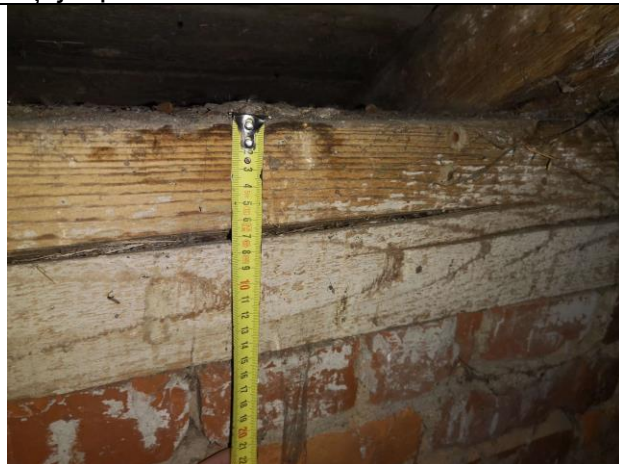
4.8.2 jumta mūrlata

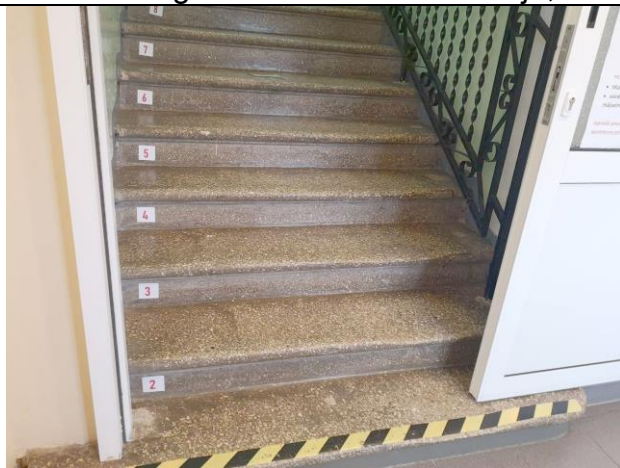
4.10.1

Ēkai ir divas iekšējās kāpņu telpas un ārējās dzelzsbetona evakuācijas kāpnes (4.10.8). Galvenās kāpņu telpas izbūvētas no dzelzsbetona laidiem un tērauda margām (foto 4.10.1, 4.10.4). Otrā iekšējā kāpņu telpa arī būvēta dzelzsbetona pakāpieniem (foto 4.10.5 - 4.10.7) uz kuriem bija konstatēti mehāniskie bojājumi. Kāpnes vizuāli daļēji apmierinošā tehniskā stāvoklī. Margas – tērauda konstrukcija, arī daļēji apmierinošā tehniskā stāvoklī.

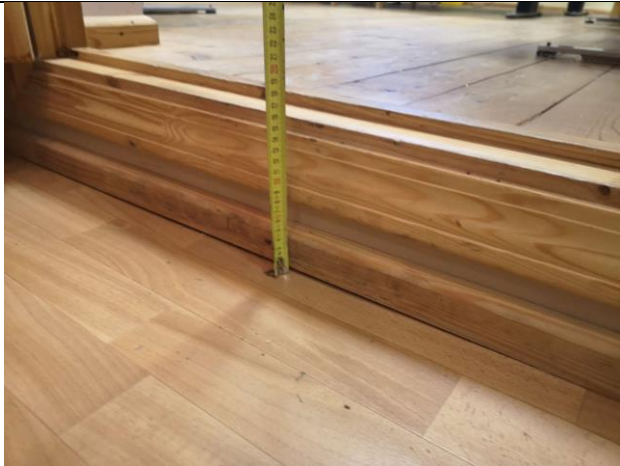
Netika uzrādīts Valsts ugunsdzēsības un glābšanas dienesta pārbaudes akts. Apsekošanas laikā констатированы перепады высот в смежных кабинетах (līdz 10 cm), что не допускается на путях эвакуации.

| 4. Būves daļas | | |
|---|---|---|
| 4.15.5 līmeņu starpība 17 cm | | 4.15.6 |

99. Ja evakuācijas ceļos grīdas līmeņu starpība pārsniedz 20 mm bet ugunsdrošo durvju sliekšņiem – 25 mm grīdas līmeņa izmaiņas vietās izbūvē slīpni (pandusu), kura slīpums nav lielāks par 1:12 (LBN201-15 "Būvju ugunsdrošība").

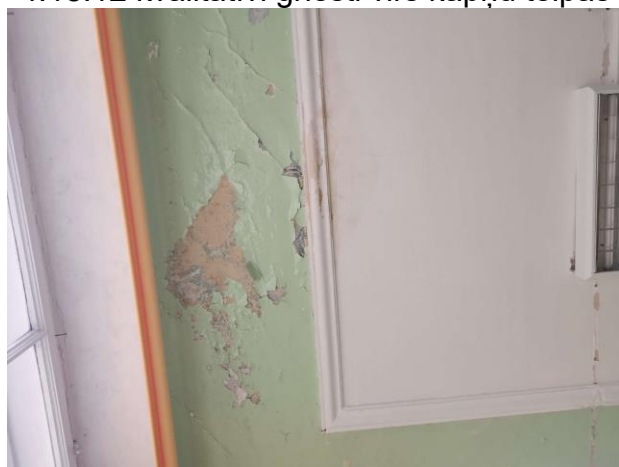
4.18.14 mitruma iedarbe 23.telpā

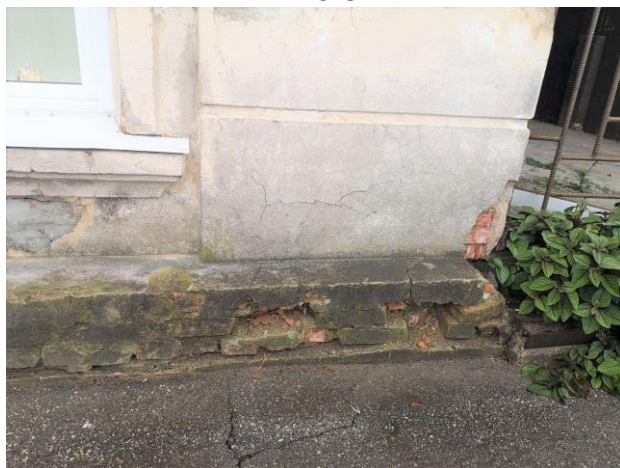
Ēkas ārējās fasādes apdare – mūra sienas, apmestas un krāsotas. Cokola līmenī konstatēti nelieli lokāli sala un mitruma ietekmē radušies bojājumi (foto 4.19.5 – 4.19.6.). Apdare ilgu laiku nebija atjaunota, krāsa nolobījās un vairs nav spilgta. Aizmugures fasāde vairāk paiestāv pamestai mājai, nekā sabiedriskajam centram. Fasādes tehniskais stāvoklis ir vērtējams kā daļēji neapmierinošs.

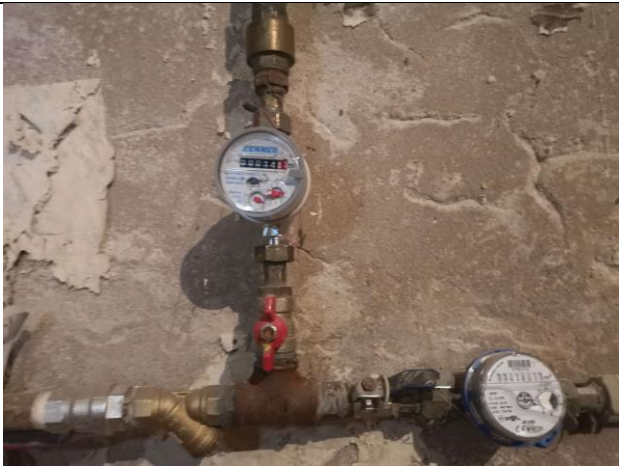
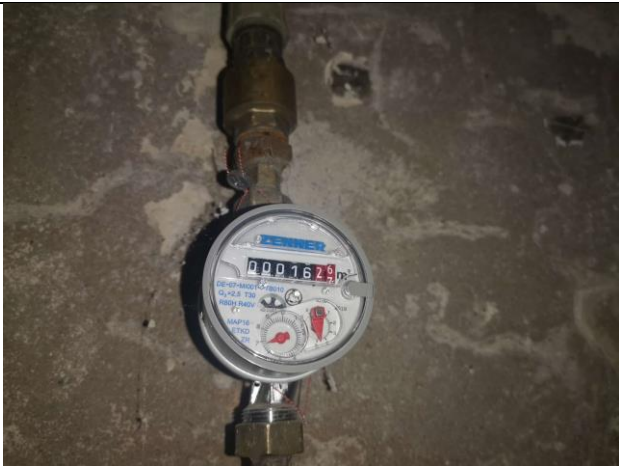
| 5. Iekšējie inženiertīkli un iekārtas | | |
|---|---|---|
| Ūdens apgāde tiek nodrošināta no pilsētas centralizētiem tīkliem. Aukstā ūdens ievads atrodas pagrabstāvā. Ēka tiek nodrošināta tikai ar auksto ūdeni. | | |

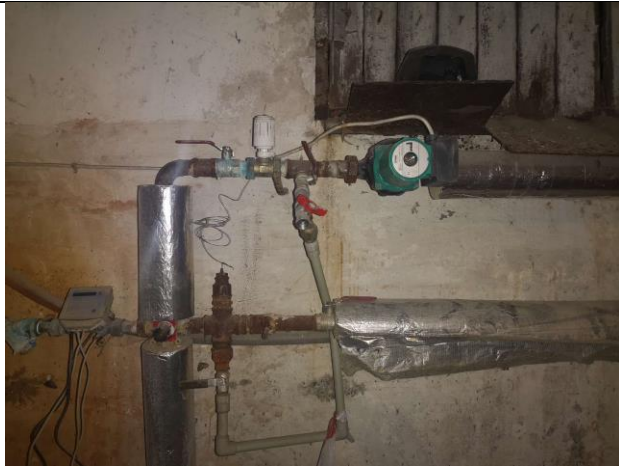
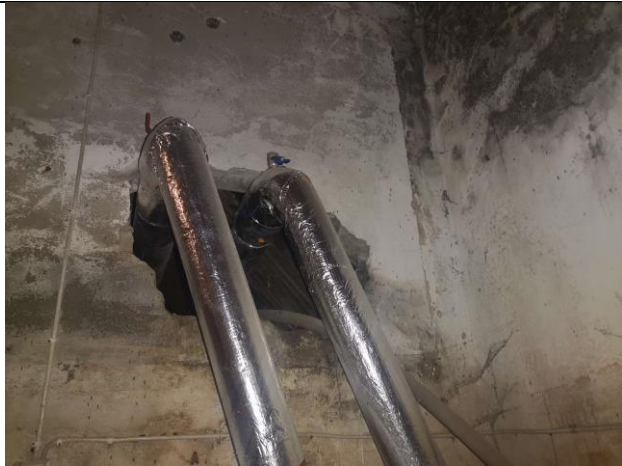
| Ēka pieslēgta pie pilsētas centrālās apkures sistēmas, darba kartībā. | | |

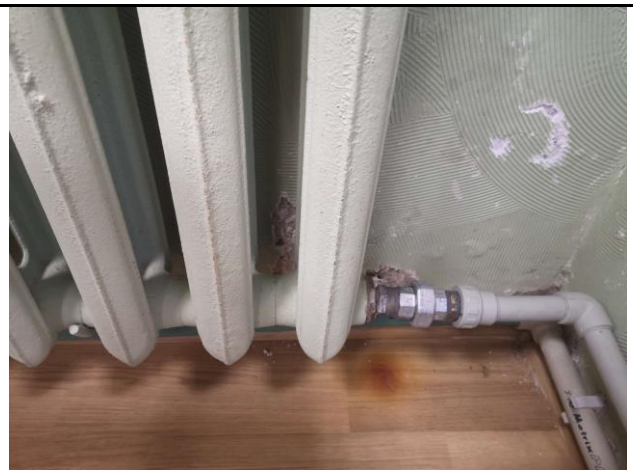
5.5.2

| Apkures sildķermeņi – radiatori un konvektori ar un bez regulēšanas iespējām, daļēji neapmierinošā tehniskā stāvoklī. | | |

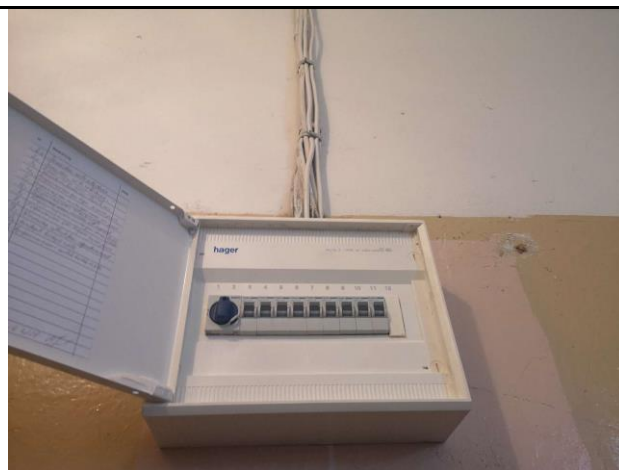
5.9.2

| Elektroapgādes avots – Sadales tīkls AS. Apgaismojuma iekārtas uz daļēji nomainītas pret modernām, bet kabeļi un rozetes palika vecas, dažviet trūkst rozetes un pie vienas rozetes pieslēgts liels skaits elektrisko iekārtu. Ieteicams veikt vadu izolācijas pretestību. | | |
