| <br>Būvniecības valsts kontroles birojs | <b>Atzinums Nr. 4-2.1-2017-265-3789 par publiskas ēkas ekspluatācijas pārbaudi</b> |

| Nosaukums | Dienas aprūpes centrs (1375.9 m <sup>2</sup> ) | | | | | | | |
| Adrese | Parka iela 2, Alojās novads, Latvija | | | | | Kadastra apz. 66170010118001 | | |

## Atzinums Nr. 4-2.1-2017-265-3789 Pielikums Nr. 1

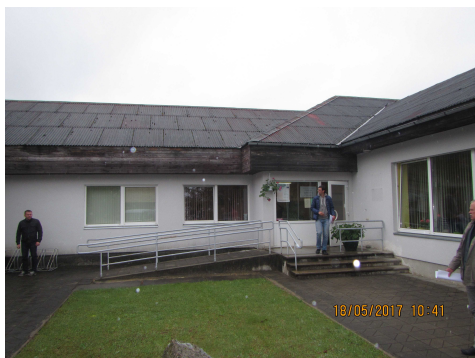
Fotofiksācija Nr.1 Ēkas fasāde

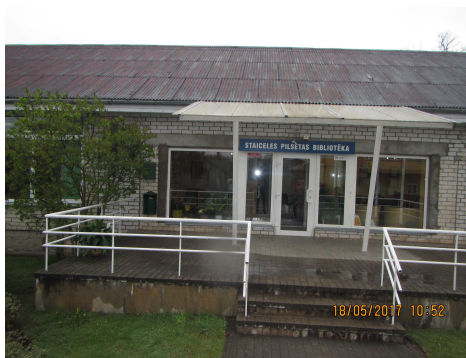
Fotofiksācija Nr.2 Ēkas fasāde

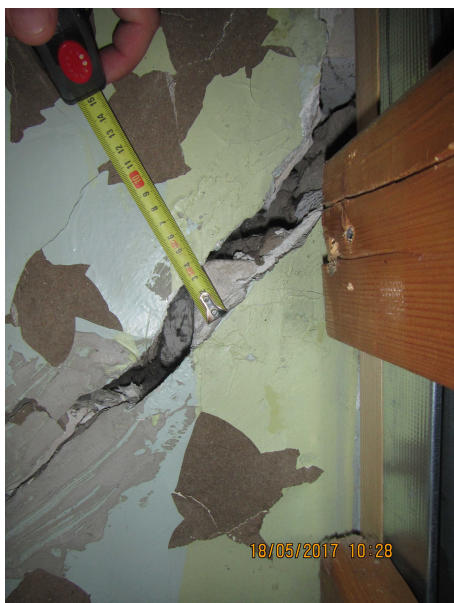
Pēc 26.02.2004. Ēkas kadastrālās uzmērīšanas lietas Nr.66170010118001-01 (turpmāk - Lieta) starp telpām Nr. 27 un Nr.28 (telpu grupa 002; Kurtuve) pie ziemeļu puses ārsienas konstatēta caurejoša plaisa, kuras platums ir virs 5 mm (skatīt pielikumā Nr.1 fotofiksāciju Nr.3). Plaisas arī konstatētas ēkas fasādē (skatīt pielikumā Nr.1 fotofiksāciju Nr.4). Plaisu raksturs norāda uz nevienmērīgu pamatu sēšanos. Pārbaudes brīdī ir vizuāli redzams, ka šīs telpas (Nr.27; Nr.28) netiek ekspluatētas.

Fotofiksācija Nr.3 Caurejoša plaisa (virs 5 mm platumā)

Plaisu progresijas gadījumā nekavējoties par to ziņot Būvniecības valsts kontroles birojam.

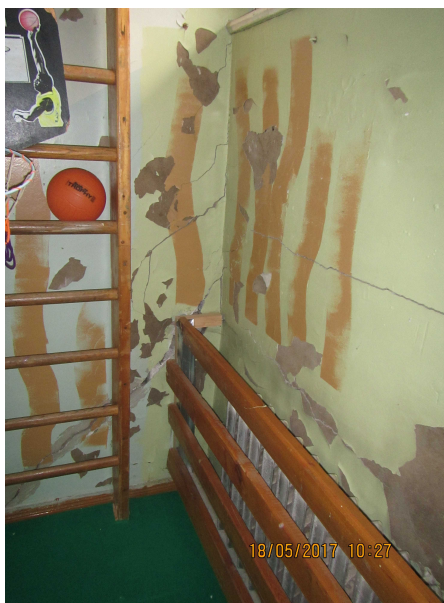
Fotofiksācija Nr.4 Caurejoša plaisa (virs 5 mm platumā)

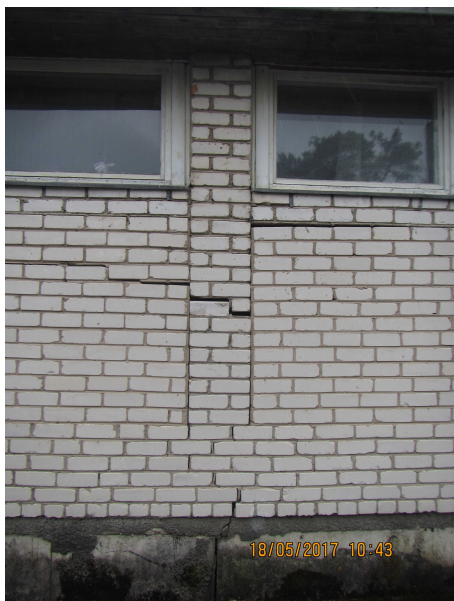
Fotofiksācija Nr.5 Plaisa fasādē

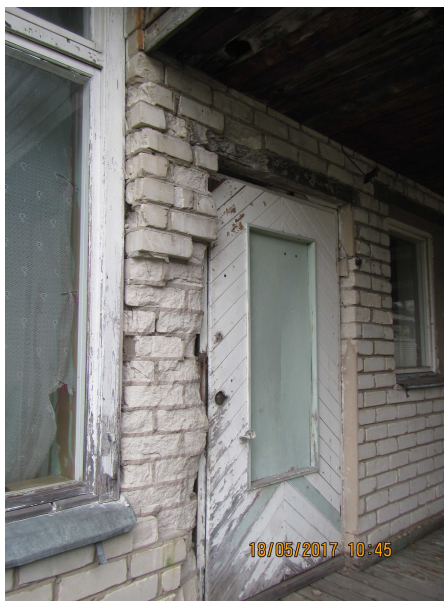
Pēc Lietas telpas Nr.8 (telpu grupa 002; Nojume) fasādes daļā konstatēti būtiski ķieģeļu mūra bojājumi - izdrupumi (skatīt pielikumā Nr.1 fotofiksāciju Nr.6).

Šāds konstrukciju stāvoklis rada būves neatbilstību Būvniecības likuma 9.panta otrās daļas 1. punktā noteiktajai mehāniskās stiprības un stabilitātes prasībai un ir uzskatāms par nedrošu ar sagrūšanas risku.

Fotofiksācija Nr.6 Ķieģeļu mūra bojājumi

| Atzīmēt | Norādījumi | Izpildes termiņš<br>(no lēmuma pieņemšanas brīža) |
|---|---|---|
| X | Jānovērš konstatēto bīstamību | 12 mēneši |

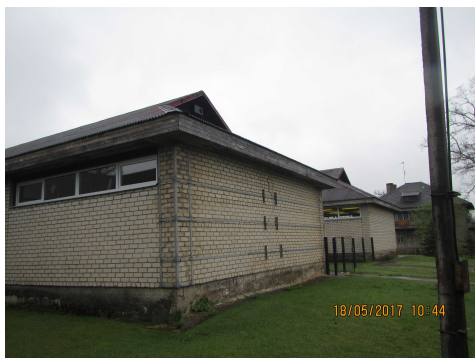
Pēc Lietas telpai Nr.10 (telpu grupa 002; Bērnudārza guļamtelpa) fasādes daļā veikti nesošās ēkas sienas savilkšanas darbi ar tērauda savilcēm (skatīt pielikumā Nr.1 fotofiksāciju Nr.7). Par veiktajiem pastiprināšanas darbiem ēkas īpašnieka pārstāvis nevarēja uzrādīt saskaņotu būvdarbu dokumentāciju (skatīt piezīmi Nr.8). Vizuāli apsekojot telpu, jaunas plaisas netika konstatētas.

Pēc Lietas telpai Nr.10 (telpu grupa 002; bērnu d. guļamtelpa) fasādes daļā veikti ēkas nesošās sienas savilkšanas darbi ar tērauda savilcēm (skatīt pielikumā Nr.1 fotofiksāciju Nr.7).

Par veiktajiem pastiprināšanas darbiem un telpu pārplānošanas darbiem ēkas īpašnieka pārstāvis nevarēja uzrādīt saskaņotu būvdarbu dokumentāciju.

Fotofiksācija Nr.7 Pastiprināšanas darbi

Saskaņā ar Nekustamā īpašuma valsts kadastra likuma 13.panta pirmo daļu ēkas īpašniekam ir pienākums aktualizēt kadastra objekta kadastra datus pēc izmaiņu veikšanas.

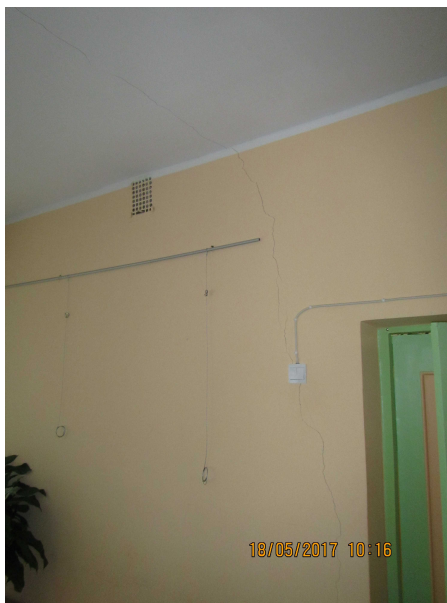
Pēc Lietas starp telpām Nr.1 un Nr.2 konstatēta caurejoša plaisa aptuveni 1 - 2 mm platumā, plaisas raksturs norāda uz nevienmērīgu pamatu sēšanos (skatīt pielikumā Nr.1 fotofiksāciju Nr.8).

Fotofiksācija Nr.8 Caurejoša plaisa (1-2 mm platumā)

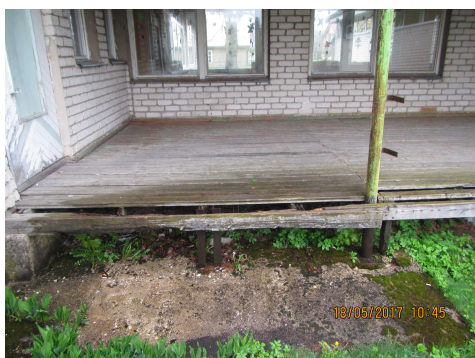
1) Pēc Lietas telpā Nr.8 (telpu grupa 002; Nojume) dēļu grīdas bojājumi, kas var radīt klupšanas risku (skatīt pielikumā Nr.1 fotofiksāciju Nr.9). Pārbaudes brīdī telpa netiek ekspluatēta.

Šāds ēkas stāvoklis rada būves neatbilstību Būvniecības likuma 9.panta otrās daļas 4. punktā noteiktajai lietošanas drošības prasībai.

Fotofiksācija Nr.9 Bojāts dēļu grīdas segums

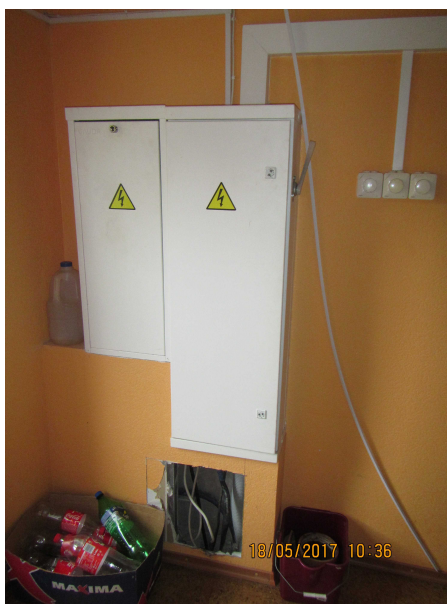
4) Pēc Lietas telpā Nr.17 (telpu grupa 003; vējtveris) zem elektrosadales inženiertīklu šahtai nenosegts atvērums (skatīt pielikumā Nr.1 fotofiksāciju Nr.10);

Fotofiksācija Nr.10 Inženiertīklu šahtai nenosegts atvērums

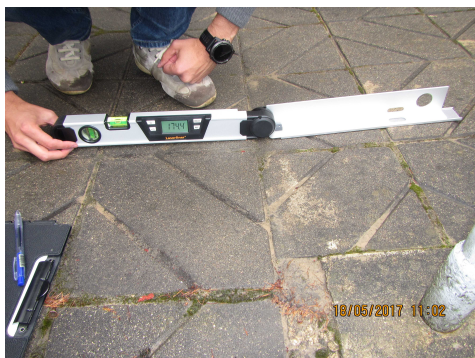
5) Ēkā nav pilnībā nodrošinātas vides pieejamības prasības. Piemēram, nav izbūvēts atbilstošs panduss, iekļūšanai ēkā cilvēkiem ar ratiņkrēsliem (skatīt pielikumā Nr.1 fotofiksāciju Nr.11; šī piezīme ir rekomendējoša, ko ņemt vērā pie ēkas pārbūves vai atjaunošanas).

Fotofiksācija Nr.11 Nav izbūvēts atbilstošs panduss, iekļūšanai ēkā cilvēkiem ar ratiņkrēsliem

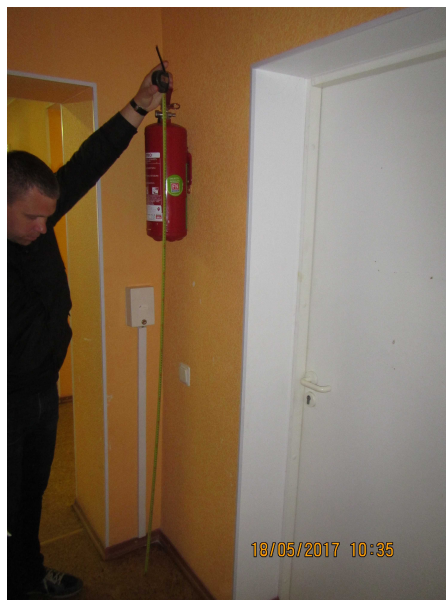
- 1) Netika uzrādīts Valsts ugunsdzēsības un glābšanas dienesta pārbaudes akts;
- 2) Konstatēts, ka ugunsdzēsības aparātu novietojums neatbilst 19.04.2016. Ministru kabineta noteikumu Nr.238 „Ugunsdrošības noteikumi” (turpmāk - Ugunsdzēsības noteikumi) 265. un 266.punktam (skatīt pielikumā Nr.1 fotofiksāciju Nr.12);
- 3) Gaiteņos nav uzstādītas evakuācijas zīmes, kas norāda evakuācijas ceļu un izeju, tām jābūt nodrošinātām ar iekšējo apgaismojumu no pastāvīga un autonoma elektroenerģijas avota, atbilstoši Ugunsdrošības noteikumu 206. un 207.punkta prasībām;
- 4) Evakuācijas plāni nav izstrādāti atbilstoši LVS 446 prasībām objektos, kur vienlaicīgi var atrasties vairāk kā 50 cilvēki (nav trīs valodās; LVS 446 “Ugunsdrošībai un civilajai aizsardzībai lietojamās drošības zīmes un signālkrašojums” 15.punkts.

Fotofiksācija Nr.12 Ugunsdzēsības aparātu atrašanās vieta nav apzīmēta un tie atrodas par augstu
